## Apsekošanas kartīte

### Vietējā ģeodēziskā tīkla punkts

#### Punkta nosaukums: 1326

Punkta veids: nivelēšanas sienas repers (sr)

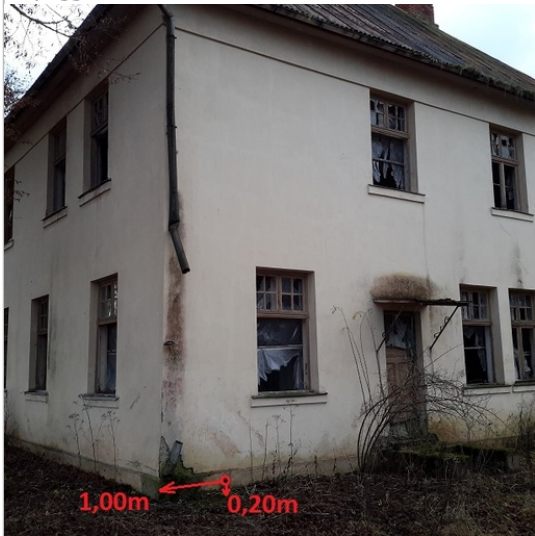
### Abriss

**Punkta atrašanās vietas apraksts:** Ipiķu bijušās 7-gadīgās skolas divstāvu ēkas pamatos, ziemeļrietumu pusē.

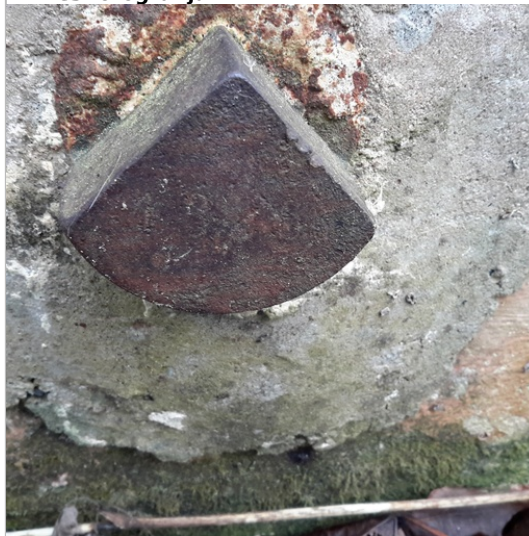
### Zīmes fotogrāfija

☒ normāls ☐ neatrasts

Markas augstums no zemes virsmas (norādīts ar 5cm precizitāti): +20(cm)

☒ Nav
