## Apsekošanas kartīte

| Vietējā ģeodēziskā tīkla punkts | |
|---|---|
| <p><b>Punkta nosaukums: 1327</b><br/> Punkta veids: nivelēšanas sienas repers (sr)<br/> Zīmes tips: sr-041</p> <p><b>Administratīvā adrese:</b> _____,</p> <p>Rūjienas novads, Ipiķu pagasts,<br/> Rūjienas novads</p> <p><b>Punkta atrašanās vietas apraksts:</b> "Lanki"<br/> māju" dzīvojamās ēkas gala sienas virspamatos,<br/> ziemeļu pusē.</p> <p><b>Īpašnieks:</b> Ierobežotas pieejas informācija</p> <p>_____</p> <p>_____</p> <p>_____</p> <p>_____</p> | <p><b>Punkta stāvoklis</b><br/> <input checked="" type="checkbox"/> normāls   <input type="checkbox"/> neatrasts<br/> <input type="checkbox"/> bojāts   <input type="checkbox"/> iznīcināts<br/> Neatrašanas, iznīcināšanas iemesls:</p> <p><b>Veicamie darbi</b></p> <div style="display: flex; justify-content: space-between;"> <div> <input checked="" type="checkbox"/> Nav<br/> <input type="checkbox"/> Attīrīšana no apauguma<br/> <input type="checkbox"/> Uztādīt norādītājstabiņu<br/> <input type="checkbox"/> Markas urbuma atjaunošana<br/> Citi veicamie darbi: </div> <div> <input type="checkbox"/> Aprakuma atjaunošana<br/> <input type="checkbox"/> Labot aizsargvāku<br/> <i

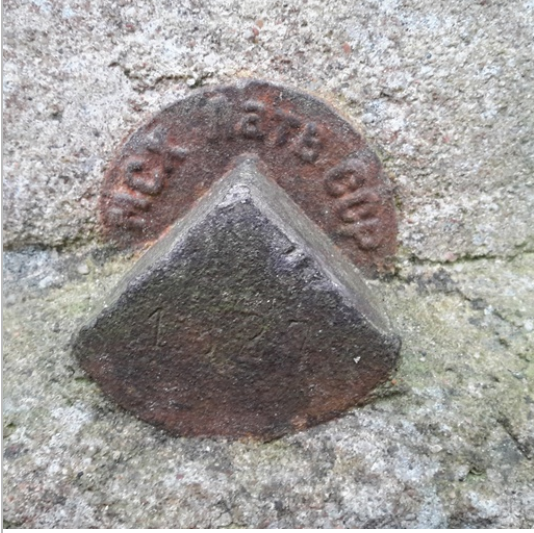
| Vietējā ģeodēziskā tīkla punkts | |
|---|---|
| <p><b>Punkta noformējums</b><br/> <input type="checkbox"/> (AV) Aizsargvāks   <input type="checkbox"/> (K) Aprakums, kupica<br/> <input type="checkbox"/> (N) Norādītājstabiņš   <input type="checkbox"/> (P) Piramīda<br/> <input type="checkbox"/> (S) Signāls (tornis)   <input type="checkbox"/> (SS) Signālstabs</p> <p><b>Redzamība</b> <input type="checkbox"/> Ir GP izmantojamība<br/> <b>Tiešā redzamība no 1327:</b><br/> Nav tiešās redzamības punktu.</p> <p><b>Citas piezīmes:</b></p> | <p><b>Traucējumi punkta izmantošanā:</b></p> <div style="display: flex;"> <div style="flex: 1;"> <input type="checkbox"/> Punkts atrodas nožogotā teritorijā, nav pieejams bez īpašnieka atļaujas<br/> <input type="checkbox"/> Aizsargvāks nobīdīts, nevar nocentrēt<br/> <input type="checkbox"/> Traucē tuvumā esošs obj., nevar nocentrēt<br/> <input type="checkbox"/> Punkts applūst<br/> <input type="checkbox"/> Punkts atrodas pārāk dziļi (-50cm) </div> <div style="flex: 1;"> <p>Markas augstums no zemes virsmas (norādīts ar 5cm precizitāti): +37(cm)</p> <input type="checkbox"/> Punkts nošķiebts<br/> <input type="checkbox"/> Bojāta marka<br/> <input type="checkbox"/> Markas urbums aizrūsējis </div> </div> <p>Citi traucējumi punkta izmantošanā: Nav</p> |
