## Apsekošanas kartīte

| Vietējā ģeodēziskā tīkla punkts | |
|---|---|
| <p><b>Punkta nosaukums: 1331</b><br/> Punkta veids: nivelēšanas sienas repers (sr)<br/> Zīmes tips: sr-041</p> <p><b>Administratīvā adrese:</b> _____,<br/> Rūjienas novads, Ipiķu pagasts,<br/> Rūjienas novads</p> <p><b>Punkta atrašanās vietas apraksts:</b> Ķirbēnu<br/> bijušās mežniecības ēkas pamatos, austrumu pusē</p> <p><b>Īpašnieks:</b> Ierobežotas pieejas informācija<br/> _____<br/> _____<br/> _____<br/> _____</p> | <p><b>Punkta stāvoklis</b><br/> <input checked="" type="checkbox"/> normāls   <input type="checkbox"/> neatrasts<br/> <input type="checkbox"/> bojāts   <input type="checkbox"/> iznīcināts<br/> Neatrašanas, iznīcināšanas iemesls:<br/> <b>Veicamie darbi</b><br/> <input checked="" type="checkbox"/> Nav   <input type="checkbox"/> Aprakuma atjaunošana<br/> <input type="checkbox"/> Attīrīšana no apauguma   <input type="checkbox"/> Labot aizsargvāku<br/> <input type="checkbox"/> Uztādīt norādītājstabiņu   <input type="checkbox"/> Markas urbuma atjaunošana   <input type="checkbox"/> Nozāgēt koku<br/> Citi veicamie darbi:</p> |

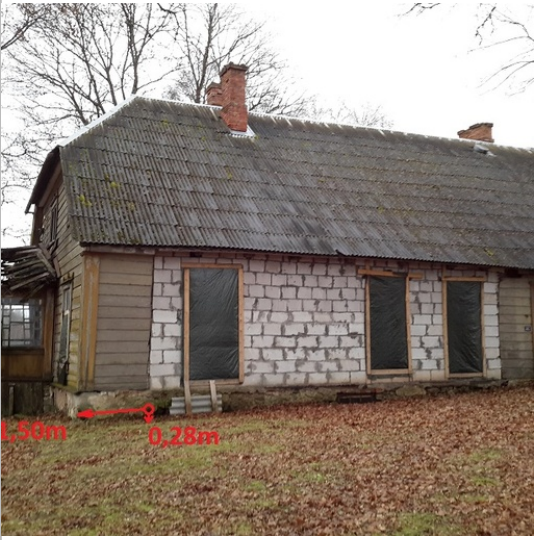
| Vietējā ģeodēziskā tīkla punkts | |
|---|---|
| <p><b>Abriss</b></p> | <p><b>Zīmes fotogrāfija</b></p> |
