## Apsekošanas kartīte

| <b>Vietējā geodēziskā tīkla punkts</b> | |

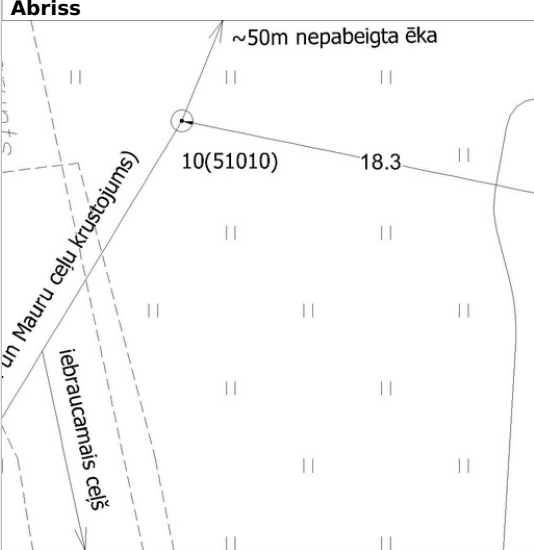
| <p><b>Punkta nosaukums: 10 (51010)</b><br/> Punkta veids: grunts zīme (gz)<br/> Zīmes tips: Nav</p> <p><b>Administratīvā adrese:</b><br/> _____,<br/> _____,<br/> _____,</p> <p>Ventspils pilsēta<br/> <b>Punkta atrašanās vietas apraksts:</b> Ventspils,<br/> ~700m ZA virzienā no Kurzemes ielu un Mauru<br/> ceļa krustojuma.</p> <p><b>Īpašnieks:</b> Ierobežotas pieejas informācija<br/> _____<br/> _____<br/> _____<br/> _____</p> | <p><b>Punkta stāvoklis</b><br/> <input type="checkbox"/> normāls <input checked="" type="checkbox"/> neatrasts<br/> <input type="checkbox"/> bojāts <input type="checkbox"/> iznīcināts<br/> Neatrašanas, iznīcināšanas iemesls: Teritorijā veikti<br/> zemes līdzināšanas darbi. Iespējams iznīcināts.</p> <p><b>Veicamie darbi</b><br/> <input checked="" type="checkbox"/> Nav <input type="checkbox"/> Aprakuma<br/> atjaunošana<br/> <input type="checkbox"/> Attīrīšana no apauguma<br/> <input type="checkbox"/> Uzstādīt norādītājstabiņu <input type="checkbox"/> Labot aizsargvāku<br/> <input type="checkbox"/> Markas urbuma<br/> atjaunošana <input type="checkbox"/> Nozāgēt koku<br/> Citi veicamie darbi:</p> |

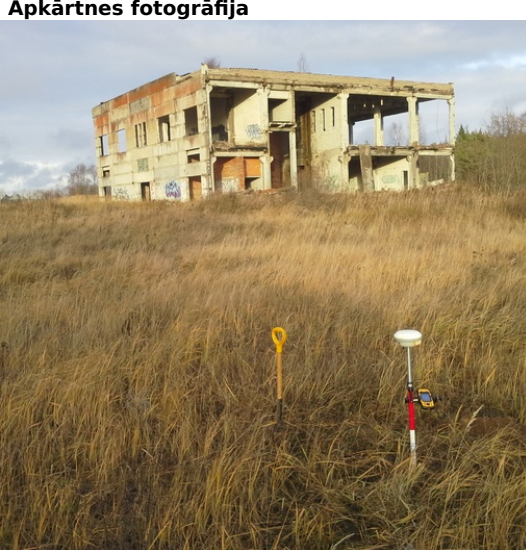
| <p><b>Punkta noformējums</b><br/> <input type="checkbox"/> (AV) Aizsargvāks <input type="checkbox"/> (K) Aprakums, kupica<br/> <input type="checkbox"/> (N) Norādītājstabiņš <input type="checkbox"/> (P) Piramīda<br/> <input type="checkbox"/> (S) Signāls (tornis) <input type="checkbox"/> (SS) Signālstabs</p> <p><b>Redzamība</b> <input type="checkbox"/> Ir GP izmantojamība<br/> <b>Tiešā redzamība no 10:</b><br/> Nav tiešās redzamības punktu.</p> <p><b>Citas piezīmes:</b> Meklēts 0.7m no zemes virsmas.<br/> Teritorijā veikti zemes līdzināšanas darbi. Punkts<br/> atrodas tālu no pilnveidošanas gājieniem,<br/> nesaimnieciska izmantošana.</p> | <p><b>Traucējumi punkta izmantošanā:</b><br/> <input type="checkbox"/> Punkts atrodas nožogotā teritorijā, nav pieejams<br/> bez īpašnieka atļaujas<br/> <input type="checkbox"/> Aizsargvāks nobīdīts, nevar<br/> nocentrēt Markas augstums no zemes<br/> virsmas (norādīts ar 5cm<br/> precizitāti):<br/> <input type="checkbox"/> Traucē tuvumā<br/> esošs obj., nevar<br/> nocentrēt <input type="checkbox"/> Punkts nošķiebt<br/> <input type="checkbox"/> Punkts applūst <input type="checkbox"/> Bojāta marka<br/> <input type="checkbox"/> Punkts atrodas<br/> pārāk dziļi (-50cm) <input type="checkbox"/> Markas urbums aizrūsējis<br/> Citi traucējumi punkta izmantošanā: Nav</p> |
