## Apsekošanas kartīte

| <p><b>Punkta nosaukums: 39</b><br/> Punkta veids: grunts zīme (gz)<br/> Zīmes tips: g1-103</p> <p><b>Administratīvā adrese:</b><br/> _____,<br/> _____,<br/> _____,<br/> Ventspils novads</p> <p><b>Punkta atrašanās vietas apraksts:</b> Ventspils pilsēta, vecais Užavas ceļš, aptuveni 2050 m Užavas virzienā no Saules un Krustkalna ielu krustojuma</p> <p><b>Īpašnieks:</b> Ierobežotas pieejas informācija<br/> _____<br/> _____<br/> _____<br/> _____<br/> _____</p> | <p><b>Punkta stāvoklis</b><br/> <input checked="" type="checkbox"/> normāls   <input type="checkbox"/> neatrasts<br/> <input type="checkbox"/> bojāts   <input type="checkbox"/> iznīcināts<br/> Neatrašanas, iznīcināšanas iemesls:<br/> _____</p> <p><b>Veicamie darbi</b><br/> <input type="checkbox"/> Nav   <input type="checkbox"/> Aprakuma atjaunošana<br/> <input type="checkbox"/> Attīrīšana no apauguma   <input type="checkbox"/> Labot aizsargvāku<br/> <input checked="" type="checkbox"/> Uztādīt norādītājstabiņu   <input type="checkbox"/> Labot aizsargvāku<br/> <input type="checkbox"/> Markas urbuma atjaunošana   <input type="checkbox"/> Nozāgēt koku<br/> Citi veicamie darbi:<br/> _____</p> |

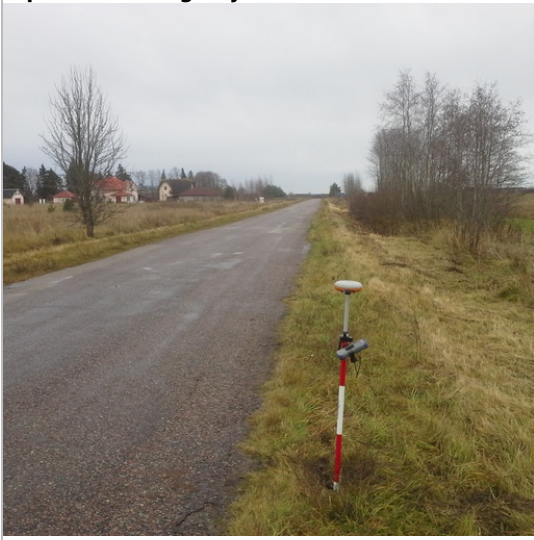
| <p><b>Punkta noformējums</b><br/> <input checked="" type="checkbox"/> (AV) Aizsargvāks   <input type="checkbox"/> (K) Aprakums, kupica<br/> <input type="checkbox"/> (N) Norādītājstabiņš   <input type="checkbox"/> (P) Piramīda<br/> <input type="checkbox"/> (S) Signāls (tornis)   <input type="checkbox"/> (SS) Signālstabs</p> <p><b>Redzamība</b> <input checked="" type="checkbox"/> Ir GP izmantojamība<br/> <b>Tiešā redzamība no 39:</b><br/> ORP-2p Pavari 549,2(m)</p> <p><b>Citas piezīmes:</b><br/> _____<br/> _____<br/> _____</p> | <p><b>Traucējumi punkta izmantošanā:</b><br/> <input type="checkbox"/> Punkts atrodas nožogotā teritorijā, nav pieejams bez īpašnieka atļaujas<br/> <input type="checkbox"/> Aizsargvāks nobīdīts, nevar nocentrēt   Markas augstums no zemes virsmas (norādīts ar 5cm precizitāti): -15(cm)<br/> <input type="checkbox"/> Traucē tuvumā esošs obj., nevar nocentrēt   <input type="checkbox"/> Punkts nošķiepts<br/> <input type="checkbox"/> Punkts applūst   <input type="checkbox"/> Bojāta marka<br/> <input type="checkbox"/> Punkts atrodas pārāk dziļi (-50cm)   <input type="checkbox"/> Markas urbums aizrūsējis<br/> Citi traucējumi punkta izmantošanā: Nav</p> |
