## Apsekošanas kartīte

| Vietējā ģeodēziskā tīkla punkts | |
|---|---|
| <b>Punkta nosaukums: 578</b><br>Punkta veids: grunts zīme (gz)<br>Zīmes tips: Nav | <b>Punkta stāvoklis</b><br><input checked="" type="checkbox"/> normāls <input type="checkbox"/> neatrasts<br><input type="checkbox"/> bojāts <input type="checkbox"/> iznīcināts<br>Neatrašanas, iznīcināšanas iemesls: |

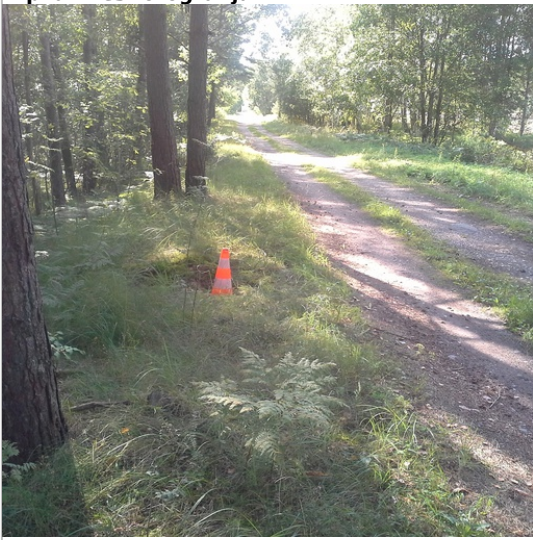
| Vietējā ģeodēziskā tīkla punkts | |
|---|---|
| <b>Punkta noformējums</b><br><input type="checkbox"/> (AV) Aizsargvāks <input type="checkbox"/> (K) Aprakums, kupica<br><input checked="" type="checkbox"/> (N) Norādītājstabiņš <input type="checkbox"/> (P) Piramīda<br><input type="checkbox"/> (S) Signāls (tornis) <input type="checkbox"/> (SS) Signālstabs<br><b>Redzamība</b> <input type="checkbox"/> Ir GP izmantojamība<br><b>Tiešā redzamība no 578:</b><br>Nav tiešās redzamības punktu.<br><b>Citas piezīmes:</b><br>_____<br>_____<br>_____ | <b>Traucējumi punkta izmantošanā:</b><br><input type="checkbox"/> Punkts atrodas nožogotā teritorijā, nav pieejams bez īpašnieka atļaujas<br><input type="checkbox"/> Aizsargvāks nobīdīts, nevar nocentrēt<br>Markas augstums no zemes virsmas (norādīts ar 5cm precizitāti): -30(cm)<br><input type="checkbox"/> Traucē tuvumā esošs obj., nevar nocentrēt<br><input type="checkbox"/> Punkts aplūst <input type="checkbox"/> Punkts atrodas pārāk dziļi (-50cm)<br><input type="checkbox"/> Punkts nošķiebt<br><input type="checkbox"/> Bojāta marka<br><input type="checkbox"/> Markas urbums aizrūsējis<br>Citi traucējumi punkta izmantošanā: Nav |
