## Apsekošanas kartīte

| Vietējā ģeodēziskā tīkla punkts | |
|---|---|
| <b>Punkta nosaukums: 751</b><br>Punkta veids: grunts zīme (gz)<br>Zīmes tips: Nav | <b>Punkta stāvoklis</b><br><input checked="" type="checkbox"/> normāls <input type="checkbox"/> neatrasts<br><input type="checkbox"/> bojāts <input type="checkbox"/> iznīcināts<br>Neatrašanas, iznīcināšanas iemesls: |
| <b>Administratīvā adrese:</b><br>_____,<br>Ventspils,<br>Ventspils pilsēta<br><b>Punkta atrašanās vietas apraksts:</b> Ventspils pilsēta, Selgas iela, aptuveni 210m uz ZA no Selgas ielas un Bangu ielas krustojuma | <b>Veicamie darbi</b><br><input checked="" type="checkbox"/> Nav <input type="checkbox"/> Aprakuma atjaunošana<br><input type="checkbox"/> Attīrīšana no apauguma<br><input type="checkbox"/> Uztādīt norādītājstabiņu <input type="checkbox"/> Labot aizsargvāku<br><input type="checkbox"/> Markas urbuma atjaunošana <input type="checkbox"/> Nozāgēt koku<br>Citi veicamie darbi: |

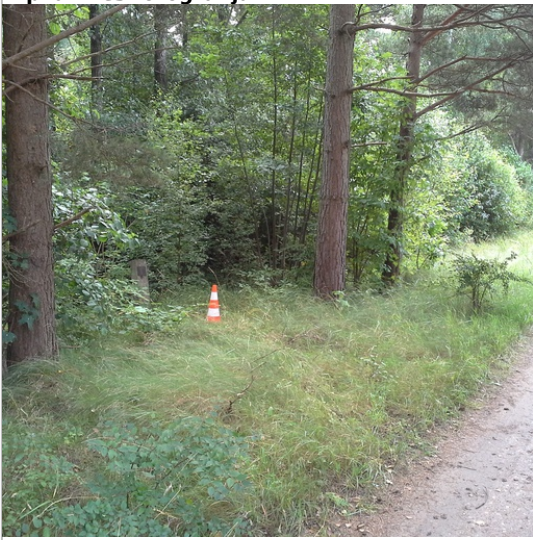
| Vietējā ģeodēziskā tīkla punkts | |
|---|---|
| <b>Abriss</b><br>Nav sagatavots abrisss. | <b>Apkārtnes fotogrāfija</b><br> |
