## Apsekošanas kartīte

| Vietējā ģeodēziskā tīkla punkts | |

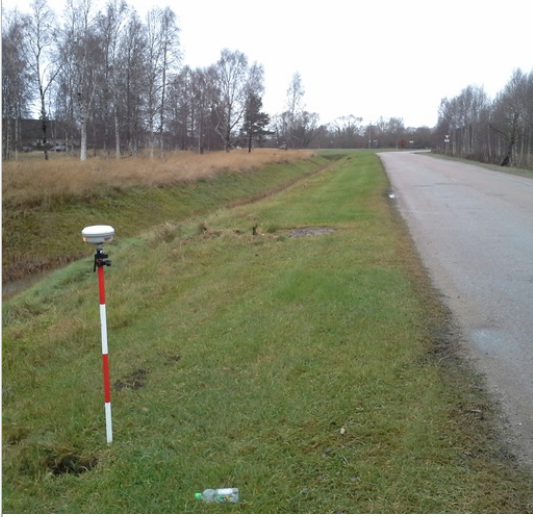
| Vietējā ģeodēziskā tīkla punkts | |
|---|---|
| <p><b>Punkta noformējums</b><br/> <input checked="" type="checkbox"/> (AV) Aizsargvāks   <input type="checkbox"/> (K) Aprakums, kupica<br/> <input type="checkbox"/> (N) Norādītājstabiņš   <input type="checkbox"/> (P) Piramīda<br/> <input type="checkbox"/> (S) Signāls (tornis)   <input type="checkbox"/> (SS) Signālstabs</p> <p><b>Redzamība</b> <input checked="" type="checkbox"/> Ir GP izmantojamība<br/> <b>Tiešā redzamība no 883:</b><br/> 9205 211,1(m)</p> <p><b>Citas piezīmes:</b></p> | <p><b>Traucējumi punkta izmantošanā:</b></p> <div style="display: flex;"> <div style="flex: 1;"> <input type="checkbox"/> Punkts atrodas nožogotā teritorijā, nav pieejams bez īpašnieka atļaujas<br/> <input type="checkbox"/> Aizsargvāks nobīdīts, nevar nocentrēt<br/> <input type="checkbox"/> Traucē tuvumā esošs obj., nevar nocentrēt<br/> <input type="checkbox"/> Punkts applūst<br/> <input type="checkbox"/> Punkts atrodas pārāk dziļi (-50cm) </div> <div style="flex: 1;"> <input type="checkbox"/> Markas augstums no zemes virsmas (norādīts ar 5cm precizitāti): -35(cm)<br/> <input type="checkbox"/> Punkts nošķiebts<br/> <input type="checkbox"/> Bojāta marka<br/> <input checked="" type="checkbox"/> Markas urbums aizrūsējis </div> </div> <p>Citi traucējumi punkta izmantošanā: Nav</p> |
