## Apsekošanas kartīte

| <p><b>Punkta nosaukums: 3049</b><br/> Punkta veids: grunts zīme (gz)<br/> Zīmes tips: g1-087</p> <p><b>Administratīvā adrese:</b><br/> _____,<br/> _____,<br/> Ventspils novads</p> <p><b>Punkta atrašanās vietas apraksts:</b> Ventspils pilsēta, Kolkas šoseja, aptuveni 1250m uz D no Ventspils-Dundagas šosejas un Kolkas šosejas</p> <p><b>Īpašnieks:</b> Ierobežotas pieejas informācija<br/> _____<br/> _____<br/> _____<br/> _____</p> | <p><b>Punkta stāvoklis</b><br/> <input checked="" type="checkbox"/> normāls   <input type="checkbox"/> neatrasts<br/> <input type="checkbox"/> bojāts   <input type="checkbox"/> iznīcināts<br/> Neatrašanas, iznīcināšanas iemesls:<br/> <b>Veicamie darbi</b><br/> <input type="checkbox"/> Nav   <input type="checkbox"/> Aprakuma atjaunošana<br/> <input type="checkbox"/> Attīrīšana no apauguma<br/> <input checked="" type="checkbox"/> Uztādīt norādītājstabiņu   <input type="checkbox"/> Labot aizsargvāku<br/> <input checked="" type="checkbox"/> Markas urbuma atjaunošana   <input type="checkbox"/> Nozāgēt koku<br/> Citi veicamie darbi:</p> |

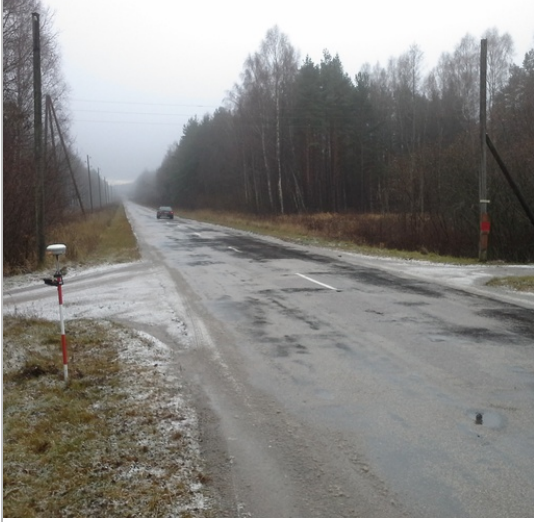
| <p><b>Punkta noformējums</b><br/> <input type="checkbox"/> (AV) Aizsargvāks   <input type="checkbox"/> (K) Aprakums, kupica<br/> <input type="checkbox"/> (N) Norādītājstabiņš   <input type="checkbox"/> (P) Piramīda<br/> <input type="checkbox"/> (S) Signāls (tornis)   <input type="checkbox"/> (SS) Signālstabs</p> <p><b>Redzamība</b> <input checked="" type="checkbox"/> Ir GP izmantojamība<br/> <b>Tiešā redzamība no 3049:</b><br/> 8899 553,3(m)</p> <p><b>Citas piezīmes:</b><br/> _____<br/> _____<br/> _____</p> | <p><b>Traucējumi punkta izmantošanā:</b><br/> <input type="checkbox"/> Punkts atrodas nožogotā teritorijā, nav pieejams bez īpašnieka atļaujas<br/> <input type="checkbox"/> Aizsargvāks nobīdīts, nevar nocentrēt   Markas augstums no zemes virsmas (norādīts ar 5cm precizitāti): -10(cm)<br/> <input type="checkbox"/> Traucē tuvumā esošs obj., nevar nocentrēt   <input type="checkbox"/> Punkts nošķiepts<br/> <input type="checkbox"/> Punkts applūst   <input type="checkbox"/> Bojāta marka<br/> <input type="checkbox"/> Punkts atrodas pārāk dziļi (-50cm)   <input checked="" type="checkbox"/> Markas urbums aizrūsējis<br/> Citi traucējumi punkta izmantošanā: Nav</p> |
