## Apsekošanas kartīte

| <b>Vietējā geodēziskā tīkla punkts</b> | |
| <p><b>Punkta nosaukums: 3093</b><br/> Punkta veids: grunts zīme (gz)<br/> Zīmes tips: Nav</p> <p><b>Administratīvā adrese:</b> _____,<br/> Ventspils,<br/> Ventspils pilsēta</p> <p><b>Punkta atrašanās vietas apraksts:</b> neatrasts-<br/> AKTS 2010.g. VT apsekošana</p> <p><b>Īpašnieks:</b> Ierobežotas pieejas informācija<br/> _____<br/> _____<br/> _____<br/> _____</p> | <p><b>Punkta stāvoklis</b><br/> <input type="checkbox"/> normāls <input type="checkbox"/> neatrasts<br/> <input type="checkbox"/> bojāts <input checked="" type="checkbox"/> iznīcināts<br/> Neatrašanas, iznīcināšanas iemesls: veikta<br/> saimnieciskā darbība</p> <p><b>Veicamie darbi</b><br/> <input checked="" type="checkbox"/> Nav <input type="checkbox"/> Aprakuma<br/> atjaunošana<br/> <input type="checkbox"/> Attīrīšana no apauguma<br/> <input type="checkbox"/> Uzstādīt norādītājstabiņu <input type="checkbox"/> Labot aizsargvāku<br/> <input type="checkbox"/> Markas urbuma<br/> atjaunošana <input type="checkbox"/> Nozāgēt koku<br/> Citi veicamie darbi:</p> |

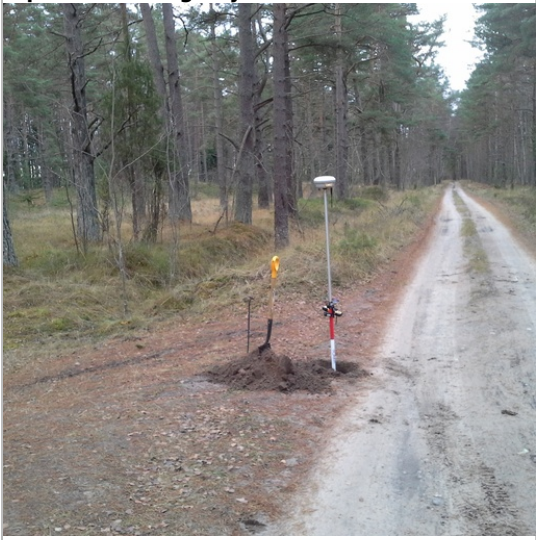
| <p><b>Abriss</b><br/> Nav sagatavots abrisss.</p> | <p><b>Apkārtnes fotogrāfija</b></p> |
