## Apsekošanas kartīte

| Vietējā ģeodēziskā tīkla punkts | |
|---|---|
| <p><b>Punkta nosaukums: 5697</b><br/> Punkta veids: grunts zīme (gz)<br/> Zīmes tips: g1-087av</p> <p><b>Administratīvā adrese:</b> Robežu iela,<br/> Ventspils,<br/> Ventspils pilsēta</p> <p><b>Punkta atrašanās vietas apraksts:</b> aptuveni<br/> 165m ZR virzienā no Robežu ielas un Packules<br/> ielas krustojuma</p> | <p><b>Punkta stāvoklis</b><br/> <input checked="" type="checkbox"/> normāls   <input type="checkbox"/> neatrasts<br/> <input type="checkbox"/> bojāts   <input type="checkbox"/> iznīcināts<br/> Neatrašanas, iznīcināšanas iemesls:</p> <p><b>Veicamie darbi</b><br/> <input checked="" type="checkbox"/> Nav   <input type="checkbox"/> Aprakuma atjaunošana<br/> <input type="checkbox"/> Attīrīšana no apauguma   <input type="checkbox"/> Labot aizsargvāku<br/> <input type="checkbox"/> Uzstādīt norādītājstabiņu   <input type="checkbox"/> Markas urbuma atjaunošana   <input type="checkbox"/> Nozāgēt koku<br/> Citi veicamie darbi:</p> |

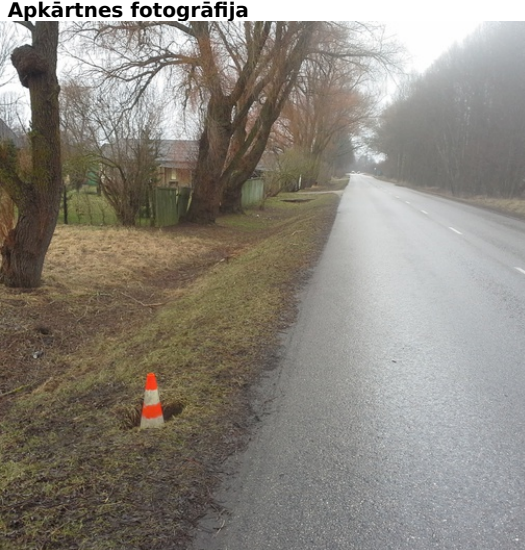
| Vietējā ģeodēziskā tīkla punkts | |
|---|---|
| <p><b>Punkta noformējums</b><br/> <input checked="" type="checkbox"/> (AV) Aizsargvāks   <input type="checkbox"/> (K) Aprakums, kupica<br/> <input type="checkbox"/> (N) Norādītājstabiņš   <input type="checkbox"/> (P) Piramīda<br/> <input type="checkbox"/> (S) Signāls (tornis)   <input type="checkbox"/> (SS) Signālstabs</p> <p><b>Redzamība</b> <input type="checkbox"/> Ir GP izmantojamība<br/> <b>Tiešā redzamība no 5697:</b><br/> 9262 153,2(m)<br/> 9263 160,1(m)</p> | <p><b>Traucējumi punkta izmantošanā:</b><br/> <input type="checkbox"/> Punkts atrodas nožogotā teritorijā, nav pieejams bez īpašnieka atļaujas<br/> <input type="checkbox"/> Aizsargvāks nobīdīts, nevar nocentrēt   Markas augstums no zemes virsmas (norādīts ar 5cm precizitāti): -40(cm)<br/> <input type="checkbox"/> Traucē tuvumā esošs obj., nevar nocentrēt   <input type="checkbox"/> Punkts nošķiebts<br/> <input type="checkbox"/> Punkts applūst   <input type="checkbox"/> Bojāta marka<br/> <input type="checkbox"/> Punkts atrodas pārāk dziļi (-50cm)   <input type="checkbox"/> Markas urbums aizrūsējis<br/> Citi traucējumi punkta izmantošanā: Nav</p> |
