## Apsekošanas kartīte

### Vietējā ģeodēziskā tīkla punkts

#### Punkta nosaukums: 4044

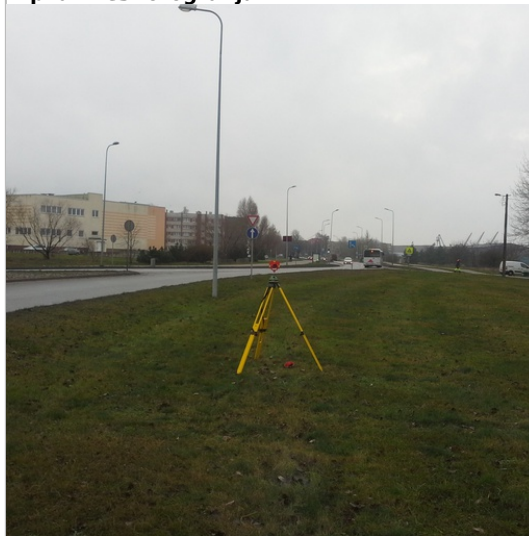
#### Apkārtnes fotogrāfija

**Punkta atrašanās vietas apraksts:** O. Kalpaka un Pulvera ielu krustojumā.

☒ normāls ☐ neatrasts

☒ Nav
