## Apsekošanas kartīte

| <p><b>Punkta nosaukums: 4038</b><br/> Punkta veids: grunts zīme (gz)<br/> Zīmes tips: g1-087</p> <p><b>Administratīvā adrese:</b> Pulvera iela, _____, _____<br/> Liepāja</p> <p><b>Punkta atrašanās vietas apraksts:</b> blakus mototrasei, aptuveni 700 m uz ZR no Pulvera un Ventspils ielu krustojuma.</p> | <p><b>Punkta stāvoklis</b><br/> <input checked="" type="checkbox"/> normāls   <input type="checkbox"/> neatrasts<br/> <input type="checkbox"/> bojāts   <input type="checkbox"/> iznīcināts<br/> Neatrašanas, iznīcināšanas iemesls: _____</p> <p><b>Veicamie darbi</b><br/> <input checked="" type="checkbox"/> Nav<br/> <input type="checkbox"/> Aprakuma atjaunošana<br/> <input type="checkbox"/> Attīrīšana no apauguma<br/> <input type="checkbox"/> Uzstādīt norādītājstabiņu   <input type="checkbox"/> Labot aizsargvāku<br/> <input type="checkbox"/> Markas urbuma atjaunošana   <input type="checkbox"/> Nozāgēt koku<br/> Citi veicamie darbi: _____</p> |

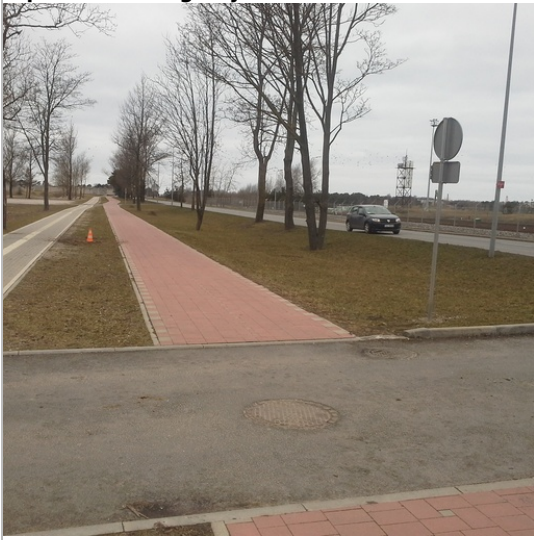
| <p><b>Punkta noformējums</b><br/> <input type="checkbox"/> (AV) Aizsargvāks   <input type="checkbox"/> (K) Aprakums, kupica<br/> <input type="checkbox"/> (N) Norādītājstabiņš   <input type="checkbox"/> (P) Piramīda<br/> <input type="checkbox"/> (S) Signāls (tornis)   <input type="checkbox"/> (SS) Signālstabs</p> <p><b>Redzamība</b> <input checked="" type="checkbox"/> Ir GP izmantojamība<br/> <b>Tiešā redzamība no 4038:</b><br/> 3131 107,9(m)<br/> 3060 138,3(m)</p> | <p><b>Traucējumi punkta izmantošanā:</b><br/> <input type="checkbox"/> Punkts atrodas nožogotā teritorijā, nav pieejams bez īpašnieka atļaujas<br/> <input type="checkbox"/> Aizsargvāks nobīdīts, nevar nocentrēt   Markas augstums no zemes virsmas (norādīts ar 5cm precizitāti): -15(cm)<br/> <input type="checkbox"/> Traucē tuvumā esošs obj., nevar nocentrēt   <input type="checkbox"/> Punkts nošķiepts<br/> <input type="checkbox"/> Punkts applūst   <input type="checkbox"/> Bojāta marka<br/> <input type="checkbox"/> Punkts atrodas pārāk dziļi (-50cm)   <input type="checkbox"/> Markas urbums aizrūsējis<br/> Citi traucējumi punkta izmantošanā: Nav</p> |
