## Apsekošanas kartīte

| <p><b>Punkta nosaukums: 5823</b><br/> Punkta veids: grunts zīme (gz)<br/> Zīmes tips: Nav</p> <p><b>Administratīvā adrese:</b><br/> _____,<br/> _____,<br/> Jelgavas pilsēta</p> <p><b>Punkta atrašanās vietas apraksts:</b> Nav</p> | <p><b>Punkta stāvoklis</b><br/> <input type="checkbox"/> normāls <input type="checkbox"/> neatrasts<br/> <input type="checkbox"/> bojāts <input checked="" type="checkbox"/> iznīcināts<br/> Neatrašanas, iznīcināšanas iemesls: punkts demontēts</p> <p><b>Veicamie darbi</b><br/> <input checked="" type="checkbox"/> Nav <input type="checkbox"/> Aprakuma atjaunošana<br/> <input type="checkbox"/> Attīrīšana no apauguma<br/> <input type="checkbox"/> Uzstādīt norādītājstabiņu <input type="checkbox"/> Labot aizsargvāku<br/> <input type="checkbox"/> Markas urbuma atjaunošana <input type="checkbox"/> Nozāgēt koku<br/> Citi veicamie darbi:</p> |

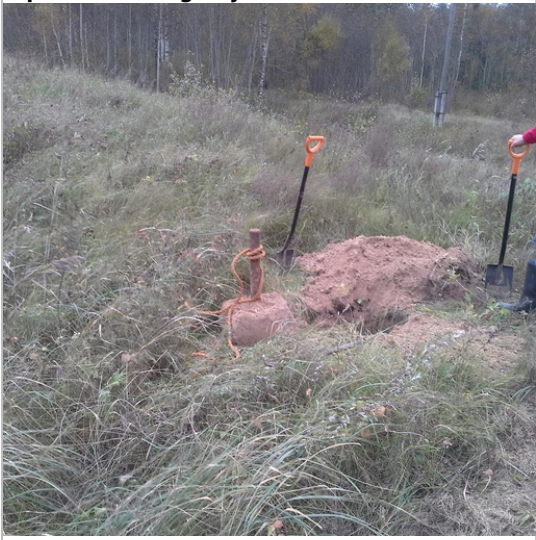
| <p><b>Abriss</b><br/> Nav sagatavots abrisss.</p> | <p><b>Apkārtnes fotogrāfija</b></p> |
