## Apsekošanas kartīte

| Vietējā ģeodēziskā tīkla punkts | |
|---|---|
| <p><b>Punkta nosaukums: 8841</b><br/> Punkta veids: grunts zīme (gz)<br/> Zīmes tips: g1-095</p> <p><b>Administratīvā adrese:</b> Jelgavas ziemeļu nomale,</p> <hr/> <p>Jelgavas pilsēta</p> <p><b>Punkta atrašanās vietas apraksts:</b> aptuveni 200m uz ZA no Uzvaras un Slokas ielu krustojuma.</p> | <p><b>Punkta stāvoklis</b><br/> <input checked="" type="checkbox"/> normāls   <input type="checkbox"/> neatrasts<br/> <input type="checkbox"/> bojāts   <input type="checkbox"/> iznīcināts<br/> Neatrašanas, iznīcināšanas iemesls:</p> <p><b>Veicamie darbi</b><br/> <input checked="" type="checkbox"/> Nav   <input type="checkbox"/> Aprakuma atjaunošana<br/> <input type="checkbox"/> Attīrīšana no apauguma   <input type="checkbox"/> Uzstādīt norādītājstabiņu   <input type="checkbox"/> Labot aizsargvāku<br/> <input type="checkbox"/> Markas urbuma atjaunošana   <input type="checkbox"/> Nozāgēt koku<br/> Citi veicamie darbi:</p> |

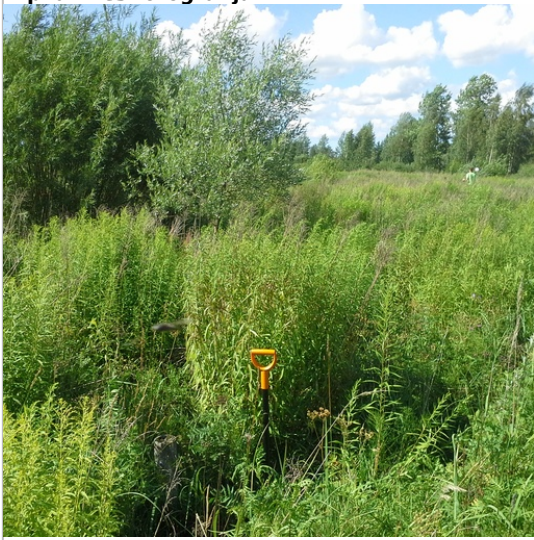
| Vietējā ģeodēziskā tīkla punkts | |
|---|---|
| <p><b>Punkta noformējums</b><br/> <input type="checkbox"/> (AV) Aizsargvāks   <input type="checkbox"/> (K) Aprakums, kupica<br/> <input type="checkbox"/> (N) Norādītājstabiņš   <input type="checkbox"/> (P) Piramīda<br/> <input type="checkbox"/> (S) Signāls (tornis)   <input type="checkbox"/> (SS) Signālstabs</p> <p><b>Redzamība</b> <input checked="" type="checkbox"/> Ir GP izmantojamība<br/> <b>Tiešā redzamība no 8841:</b><br/> Nav tiešās redzamības punktu.</p> <p><b>Citas piezīmes:</b></p> | <p><b>Traucējumi punkta izmantošanā:</b><br/> <input type="checkbox"/> Punkts atrodas nožogotā teritorijā, nav pieejams bez īpašnieka atļaujas<br/> <input type="checkbox"/> Aizsargvāks nobīdīts, nevar nocentrēt   Markas augstums no zemes virsmas (norādīts ar 5cm precizitāti): +5(cm)<br/> <input type="checkbox"/> Traucē tuvumā esošs obj., nevar nocentrēt   <input type="checkbox"/> Punkts nošķiebts<br/> <input type="checkbox"/> Punkts applūst   <input type="checkbox"/> Bojāta marka<br/> <input type="checkbox"/> Punkts atrodas pārāk dziļi (-50cm)   <input type="checkbox"/> Markas urbums aizrūsējis<br/> Citi traucējumi punkta izmantošanā: Nav</p> |
