## Apsekošanas kartīte

| <p><b>Punkta nosaukums: 0259</b><br/> Punkta veids: nivelēšanas sienas repers (sr)<br/> Zīmes tips: sr-008</p> <p><b>Administratīvā adrese:</b> Kazarmes iela Nr.19,<br/> _____,<br/> Jelgavas pilsēta</p> <p><b>Punkta atrašanās vietas apraksts:</b> dzīvojamās ēkas sienā.</p> | <p><b>Punkta stāvoklis</b><br/> <input checked="" type="checkbox"/> normāls   <input type="checkbox"/> neatrasts<br/> <input type="checkbox"/> bojāts   <input type="checkbox"/> iznīcināts<br/> Neatrašanas, iznīcināšanas iemesls:</p> <p><b>Veicamie darbi</b><br/> <input checked="" type="checkbox"/> Nav   <input type="checkbox"/> Aprakuma atjaunošana<br/> <input type="checkbox"/> Attīrīšana no apauguma   <input type="checkbox"/> Labot aizsargvāku<br/> <input type="checkbox"/> Uztādīt norādītājstabiņu   <input type="checkbox"/> Markas urbuma atjaunošana   <input type="checkbox"/> Nozāgēt koku<br/> Citi veicamie darbi:</p> |

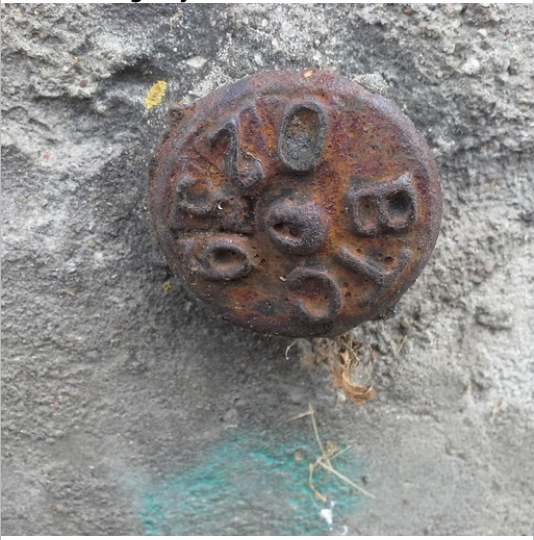
| <p><b>Punkta noformējums</b><br/> <input type="checkbox"/> (AV) Aizsargvāks   <input type="checkbox"/> (K) Aprakums, kupica<br/> <input type="checkbox"/> (N) Norādītājstabiņš   <input type="checkbox"/> (P) Piramīda<br/> <input type="checkbox"/> (S) Signāls (tornis)   <input type="checkbox"/> (SS) Signālstabs</p> <p><b>Redzamība</b> <input type="checkbox"/> Ir GP izmantojamība<br/> <b>Tiešā redzamība no 0259:</b><br/> 9182 3,6(m)<br/> 9181 10,4(m)</p> <p><b>Citas piezīmes:</b></p> | <p><b>Traucējumi punkta izmantošanā:</b><br/> <input type="checkbox"/> Punkts atrodas nožogotā teritorijā, nav pieejams bez īpašnieka atļaujas<br/> <input type="checkbox"/> Aizsargvāks nobīdīts, nevar nocentrēt   Markas augstums no zemes virsmas (norādīts ar 5cm precizitāti): +35(cm)<br/> <input type="checkbox"/> Traucē tuvumā esošs obj., nevar nocentrēt   <input type="checkbox"/> Punkts nošķiebts<br/> <input type="checkbox"/> Punkts applūst   <input type="checkbox"/> Bojāta marka<br/> <input type="checkbox"/> Punkts atrodas pārāk dziļi (-50cm)   <input type="checkbox"/> Markas urbums aizrūsējis<br/> Citi traucējumi punkta izmantošanā: Nav</p> |
