## Apsekošanas kartīte

| <b>Vietējā ģeodēziskā tīkla punkts</b> | |
| <p><b>Punkta nosaukums: 0187</b><br/> Punkta veids: nivelēšanas sienas repers (sr)<br/> Zīmes tips: sr-008</p> <p><b>Administratīvā adrese:</b> Ausekļa iela, _____,<br/> Jelgavas pilsēta</p> <p><b>Punkta atrašanās vietas apraksts:</b> dzīvojamās ēkas Nr.17 Z sienā.</p> | <p><b>Punkta stāvoklis</b><br/> <input checked="" type="checkbox"/> normāls   <input type="checkbox"/> neatrasts<br/> <input type="checkbox"/> bojāts   <input type="checkbox"/> iznīcināts<br/> Neatrašanas, iznīcināšanas iemesls:</p> <p><b>Veicamie darbi</b><br/> <input checked="" type="checkbox"/> Nav   <input type="checkbox"/> Aprakuma atjaunošana<br/> <input type="checkbox"/> Attīrīšana no apauguma   <input type="checkbox"/> Labot aizsargvāku<br/> <input type="checkbox"/> Uzstādīt norādītājstabiņu   <input type="checkbox"/> Markas urbuma atjaunošana   <input type="checkbox"/> Nozāgēt koku<br/> Citi veicamie darbi:</p> |

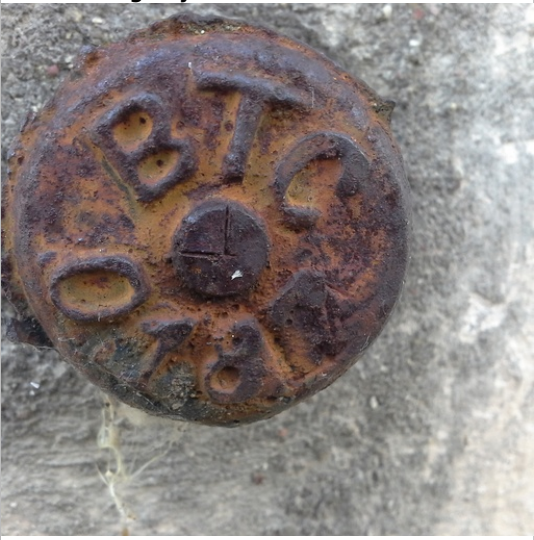
| <p><b>Piezīmes</b></p> <div style="display: flex;"> <div style="width: 50%; padding-right: 10px;"> <p><b>Punkta noformējums</b><br/> <input type="checkbox"/> (AV) Aizsargvāks   <input type="checkbox"/> (K) Aprakums, kupica<br/> <input type="checkbox"/> (N) Norādītājstabiņš   <input type="checkbox"/> (P) Piramīda<br/> <input type="checkbox"/> (S) Signāls (tornis)   <input type="checkbox"/> (SS) Signālstabs</p> <p><b>Redzamība</b> <input type="checkbox"/> Ir GP izmantojamība<br/> <b>Tiešā redzamība no 0187:</b><br/> 0154 12,8(m)<br/> 0153 47,1(m)</p> <p><b>Citas piezīmes:</b></p> </div> <div style="width: 50%; padding-left: 10px;"> <p><b>Traucējumi punkta izmantošanā:</b><br/> <input type="checkbox"/> Punkts atrodas nožogotā teritorijā, nav pieejams bez īpašnieka atļaujas<br/> <input type="checkbox"/> Aizsargvāks nobīdīts, nevar nocentrēt   Markas augstums no zemes virsmas (norādīts ar 5cm precizitāti): +80(cm)<br/> <input type="checkbox"/> Traucē tuvumā esošs obj., nevar nocentrēt   <input type="checkbox"/> Punkts nošķiebts<br/> <input type="checkbox"/> Punkts applūst   <input type="checkbox"/> Bojāta marka<br/> <input type="checkbox"/> Punkts atrodas pārāk dziļi (-50cm)   <input type="checkbox"/> Markas urbums aizrūsējis<br/> Citi traucējumi punkta izmantošanā: Nav</p> </div> </div> | |
