## Apsekošanas kartīte

| <p><b>Punkta nosaukums: 0262</b><br/> Punkta veids: nivelēšanas sienas repers (sr)<br/> Zīmes tips: sr-008</p> <p><b>Administratīvā adrese:</b> Uzvaras iela, _____,<br/> Jelgavas pilsēta</p> <p><b>Punkta atrašanās vietas apraksts:</b> ēkas Nr.58 R sienā.</p> | <p><b>Punkta stāvoklis</b><br/> <input checked="" type="checkbox"/> normāls   <input type="checkbox"/> neatrasts<br/> <input type="checkbox"/> bojāts   <input type="checkbox"/> iznīcināts<br/> Neatrašanas, iznīcināšanas iemesls:</p> <p><b>Veicamie darbi</b><br/> <input checked="" type="checkbox"/> Nav   <input type="checkbox"/> Aprakuma atjaunošana<br/> <input type="checkbox"/> Attīrīšana no apauguma   <input type="checkbox"/> Labot aizsargvāku<br/> <input type="checkbox"/> Uztādīt norādītājstabiņu   <input type="checkbox"/> Markas urbuma atjaunošana   <input type="checkbox"/> Nozāgēt koku<br/> Citi veicamie darbi:</p> |

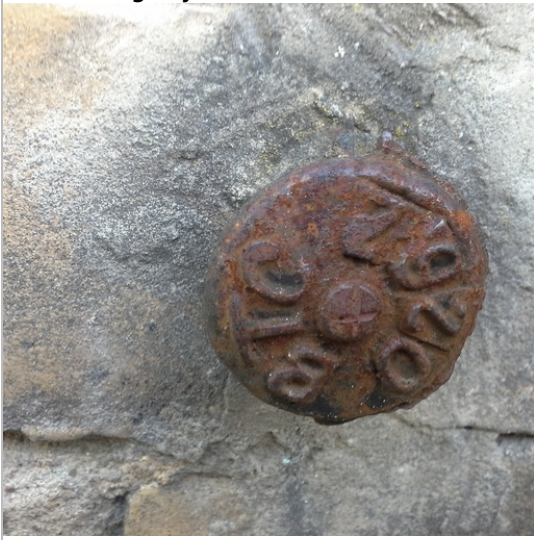
| <p><b>Punkta noformējums</b><br/> <input type="checkbox"/> (AV) Aizsargvāks   <input type="checkbox"/> (K) Aprakums, kupica<br/> <input type="checkbox"/> (N) Norādītājstabiņš   <input type="checkbox"/> (P) Piramīda<br/> <input type="checkbox"/> (S) Signāls (tornis)   <input type="checkbox"/> (SS) Signālstabs</p> <p><b>Redzamība</b> <input type="checkbox"/> Ir GP izmantojamība<br/> <b>Tiešā redzamība no 0262:</b><br/> 0160 19,2(m)<br/> 0161 27,7(m)</p> <p><b>Citas piezīmes:</b></p> | <p><b>Traucējumi punkta izmantošanā:</b><br/> <input type="checkbox"/> Punkts atrodas nožogotā teritorijā, nav pieejams bez īpašnieka atļaujas<br/> <input type="checkbox"/> Aizsargvāks nobīdīts, nevar nocentrēt   Markas augstums no zemes virsmas (norādīts ar 5cm precizitāti): +35(cm)<br/> <input type="checkbox"/> Traucē tuvumā esošs obj., nevar nocentrēt   <input type="checkbox"/> Punkts nošķiebts<br/> <input type="checkbox"/> Punkts applūst   <input type="checkbox"/> Bojāta marka<br/> <input type="checkbox"/> Punkts atrodas pārāk dziļi (-50cm)   <input type="checkbox"/> Markas urbums aizrūsējis<br/> Citi traucējumi punkta izmantošanā: Nav</p> |
