## Apsekošanas kartīte

### Vietējā ģeodēziskā tīkla punkts

#### Punkta nosaukums: 521

**Administratīvā adrese:** Dobeles iela,

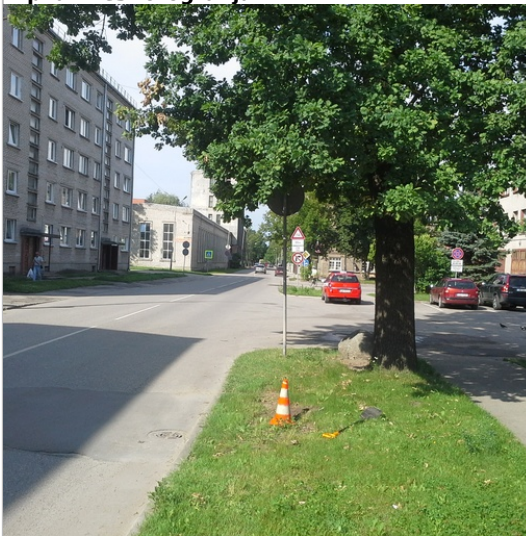
### Apkārtnes fotogrāfija

**Punkta atrašanās vietas apraksts:** pie  
ugunsdzēsēju depo, ēka Nr.16.

☒ normāls ☐ neatrasts

☒ Nav
