## Apsekošanas kartīte

| <p><b>Punkta nosaukums: 0003</b><br/> Punkta veids: nivelēšanas sienas repers (sr)<br/> Zīmes tips: sr-008</p> <p><b>Administratīvā adrese:</b> Sarmas iela Nr.2, _____,<br/> Jelgavas pilsēta</p> <p><b>Punkta atrašanās vietas apraksts:</b> Jelgavas 2.pamatskolas sienā.</p> | <p><b>Punkta stāvoklis</b><br/> <input checked="" type="checkbox"/> normāls   <input type="checkbox"/> neatrasts<br/> <input type="checkbox"/> bojāts   <input type="checkbox"/> iznīcināts<br/> Neatrašanas, iznīcināšanas iemesls: _____</p> <p><b>Veicamie darbi</b><br/> <input checked="" type="checkbox"/> Nav   <input type="checkbox"/> Aprakuma atjaunošana<br/> <input type="checkbox"/> Attīrīšana no apauguma   <input type="checkbox"/> Labot aizsargvāku<br/> <input type="checkbox"/> Uzstādīt norādītājstabiņu   <input type="checkbox"/> Markas urbuma atjaunošana   <input type="checkbox"/> Nozāgēt koku<br/> Citi veicamie darbi: _____</p> |

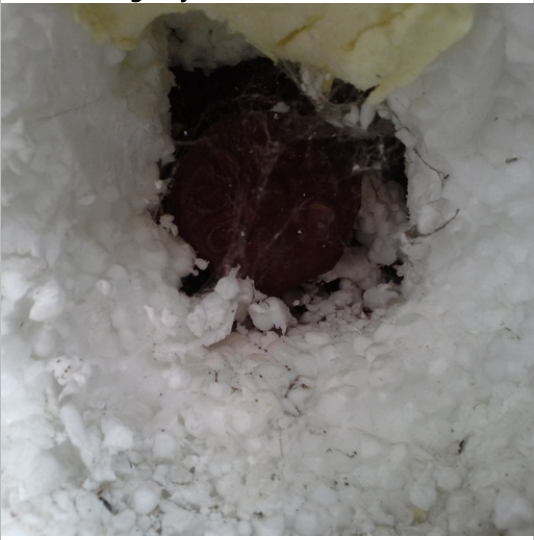
| <p><b>Punkta noformējums</b><br/> <input type="checkbox"/> (AV) Aizsargvāks   <input type="checkbox"/> (K) Aprakums, kupica<br/> <input type="checkbox"/> (N) Norādītājstabiņš   <input type="checkbox"/> (P) Piramīda<br/> <input type="checkbox"/> (S) Signāls (tornis)   <input type="checkbox"/> (SS) Signālstabs</p> <p><b>Redzamība</b> <input type="checkbox"/> Ir GP izmantojamība<br/> <b>Tiešā redzamība no 0003:</b><br/> 0166 14,6(m)<br/> 0165 15,2(m)</p> <p><b>Citas piezīmes:</b> punkts atrodas siltinājumā</p> | <p><b>Traucējumi punkta izmantošanā:</b><br/> <input type="checkbox"/> Punkts atrodas nožogotā teritorijā, nav pieejams bez īpašnieka atļaujas<br/> <input type="checkbox"/> Aizsargvāks nobīdīts, nevar nocentrēt   Markas augstums no zemes virsmas (norādīts ar 5cm precizitāti): +21(cm)<br/> <input type="checkbox"/> Traucē tuvumā esošs obj., nevar nocentrēt   <input type="checkbox"/> Punkts nošķiebts<br/> <input type="checkbox"/> Punkts applūst   <input type="checkbox"/> Bojāta marka<br/> <input type="checkbox"/> Punkts atrodas pārāk dziļi (-50cm)   <input type="checkbox"/> Markas urbums aizrūsējis<br/> Citi traucējumi punkta izmantošanā: Nav</p> |
