## Apsekošanas kartīte

| <p><b>Punkta nosaukums: 0214</b><br/> Punkta veids: nivelēšanas sienas repers (sr)<br/> Zīmes tips: sr-008</p> <p><b>Administratīvā adrese:</b> Mazais ceļš, _____,<br/> Jelgavas pilsēta</p> <p><b>Punkta atrašanās vietas apraksts:</b> ēkas Nr.13 D sienā.</p> | <p><b>Punkta stāvoklis</b><br/> <input checked="" type="checkbox"/> normāls   <input type="checkbox"/> neatrasts<br/> <input type="checkbox"/> bojāts   <input type="checkbox"/> iznīcināts<br/> Neatrašanas, iznīcināšanas iemesls:</p> <p><b>Veicamie darbi</b><br/> <input checked="" type="checkbox"/> Nav   <input type="checkbox"/> Aprakuma atjaunošana<br/> <input type="checkbox"/> Attīrīšana no apauguma   <input type="checkbox"/> Labot aizsargvāku<br/> <input type="checkbox"/> Uzstādīt norādītājstabiņu   <input type="checkbox"/> Markas urbuma atjaunošana   <input type="checkbox"/> Nozāgēt koku<br/> Citi veicamie darbi:</p> |

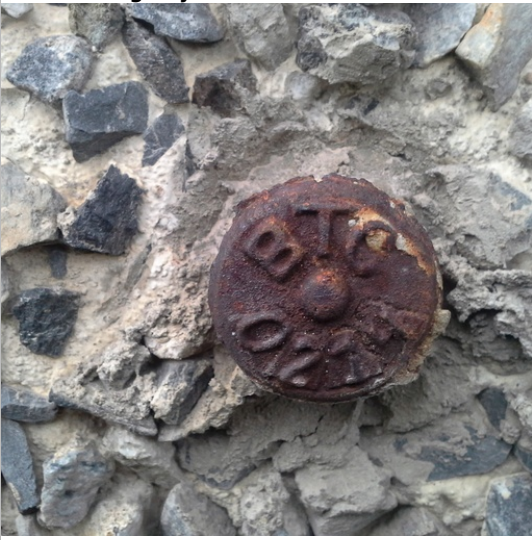
| <p><b>Punkta noformējums</b><br/> <input type="checkbox"/> (AV) Aizsargvāks   <input type="checkbox"/> (K) Aprakums, kupica<br/> <input type="checkbox"/> (N) Norādītājstabiņš   <input type="checkbox"/> (P) Piramīda<br/> <input type="checkbox"/> (S) Signāls (tornis)   <input type="checkbox"/> (SS) Signālstabs</p> <p><b>Redzamība</b> <input type="checkbox"/> Ir GP izmantojamība<br/> <b>Tiešā redzamība no 0214:</b><br/> 0139 14,7(m)<br/> 0164 70,5(m)</p> <p><b>Citas piezīmes:</b></p> | <p><b>Traucējumi punkta izmantošanā:</b><br/> <input type="checkbox"/> Punkts atrodas nožogotā teritorijā, nav pieejams bez īpašnieka atļaujas<br/> <input type="checkbox"/> Aizsargvāks nobīdīts, nevar nocentrēt   Markas augstums no zemes virsmas (norādīts ar 5cm precizitāti): +60(cm)<br/> <input type="checkbox"/> Traucē tuvumā esošs obj., nevar nocentrēt   <input type="checkbox"/> Punkts nošķiebts<br/> <input type="checkbox"/> Punkts applūst   <input type="checkbox"/> Bojāta marka<br/> <input type="checkbox"/> Punkts atrodas pārāk dziļi (-50cm)   <input type="checkbox"/> Markas urbums aizrūsējis<br/> Citi traucējumi punkta izmantošanā: Nav</p> |
