## Apsekošanas kartīte

### Vietējā ģeodēziskā tīkla punkts

#### Punkta nosaukums: 1823

**Administratīvā adrese:** Dambja iela,

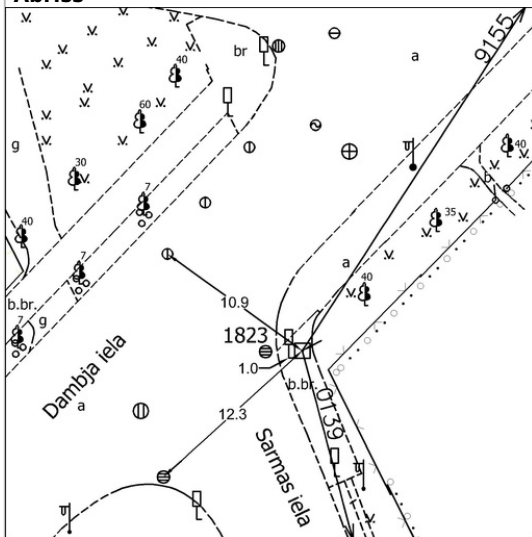
### Abriss

**Punkta atrašanās vietas apraksts:** Sarmas un Dambja ielu krustojumā.

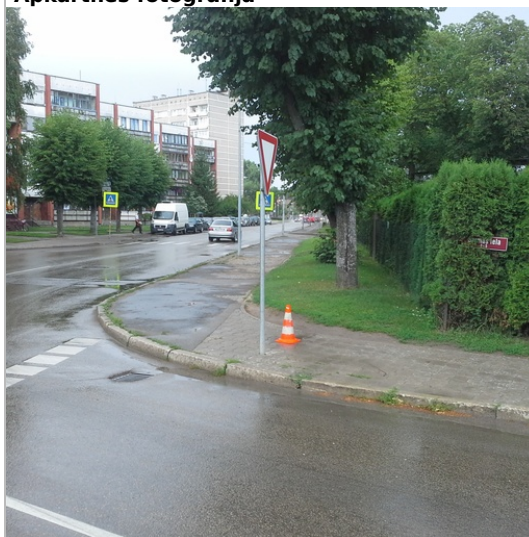
### Apkārtnes fotogrāfija

☒ normāls ☐ neatrasts
