## Apsekošanas kartīte

| <p><b>Punkta nosaukums: 103</b><br/> Punkta veids: nivelēšanas sienas repers (sr)<br/> Zīmes tips: sr-021</p> <p><b>Administratīvā adrese:</b> Uzvaras iela, _____,<br/> Jelgavas pilsēta</p> <p><b>Punkta atrašanās vietas apraksts:</b> dzīvojamās ēkas Nr.54 R sienā.</p> | <p><b>Punkta stāvoklis</b><br/> <input checked="" type="checkbox"/> normāls   <input type="checkbox"/> neatrasts<br/> <input type="checkbox"/> bojāts   <input type="checkbox"/> iznīcināts<br/> Neatrašanas, iznīcināšanas iemesls:</p> <p><b>Veicamie darbi</b><br/> <input checked="" type="checkbox"/> Nav   <input type="checkbox"/> Aprakuma atjaunošana<br/> <input type="checkbox"/> Attīrīšana no apauguma   <input type="checkbox"/> Labot aizsargvāku<br/> <input type="checkbox"/> Uztādīt norādītājstabiņu   <input type="checkbox"/> Markas urbuma atjaunošana   <input type="checkbox"/> Nozāgēt koku<br/> Citi veicamie darbi:</p> |

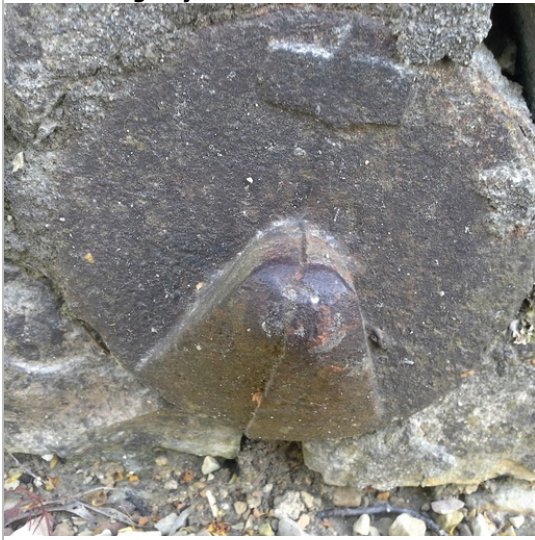
| <p><b>Punkta noformējums</b><br/> <input type="checkbox"/> (AV) Aizsargvāks   <input type="checkbox"/> (K) Aprakums, kupica<br/> <input type="checkbox"/> (N) Norādītājstabiņš   <input type="checkbox"/> (P) Piramīda<br/> <input type="checkbox"/> (S) Signāls (tornis)   <input type="checkbox"/> (SS) Signālstabs</p> <p><b>Redzamība</b> <input type="checkbox"/> Ir GP izmantojamība<br/> <b>Tiešā redzamība no 103:</b><br/> 0161 16,4(m)<br/> 0160 30,5(m)</p> | <p><b>Traucējumi punkta izmantošanā:</b><br/> <input type="checkbox"/> Punkts atrodas nožogotā teritorijā, nav pieejams bez īpašnieka atļaujas<br/> <input type="checkbox"/> Aizsargvāks nobīdīts, nevar nocentrēt   Markas augstums no zemes virsmas (norādīts ar 5cm precizitāti): +10(cm)<br/> <input type="checkbox"/> Traucē tuvumā esošs obj., nevar nocentrēt   <input type="checkbox"/> Punkts nošķiebts<br/> <input type="checkbox"/> Punkts applūst   <input type="checkbox"/> Bojāta marka<br/> <input type="checkbox"/> Punkts atrodas pārāk dziļi (-50cm)   <input type="checkbox"/> Markas urbums aizrūsējis<br/> Citi traucējumi punkta izmantošanā: Nav</p> |
