## Apsekošanas kartīte

| <p><b>Punkta nosaukums: GPS 0916</b><br/> Punkta veids: grunts zīme (gz)<br/> Zīmes tips: nav</p> <p><b>Administratīvā adrese:</b> _____,<br/> Carnikavas novads,<br/> Carnikavas novads</p> <p><b>Punkta atrašanās vietas apraksts:</b> Apdz. vieta Laveri, ~2km uz D DR no Laveru ceļa un O.Vācieša ielu krustojuma, griežot uz dzīvojamo māju "Zīles"</p> <p><b>Īpašnieks:</b> Ierobežotas pieejas informācija<br/> _____<br/> _____<br/> _____<br/> _____</p> | <p><b>Punkta stāvoklis</b><br/> <input checked="" type="checkbox"/> normāls   <input type="checkbox"/> neatrasts<br/> <input type="checkbox"/> bojāts   <input type="checkbox"/> iznīcināts<br/> Neatrašanas, iznīcināšanas iemesls:</p> <p><b>Veicamie darbi</b><br/> <input checked="" type="checkbox"/> Nav   <input type="checkbox"/> Aprakuma atjaunošana<br/> <input type="checkbox"/> Attīrīšana no apauguma<br/> <input type="checkbox"/> Uzstādīt norādītājstabiņu   <input type="checkbox"/> Labot aizsargvāku<br/> <input type="checkbox"/> Markas urbuma atjaunošana   <input type="checkbox"/> Nozāgēt koku<br/> Citi veicamie darbi:</p> |

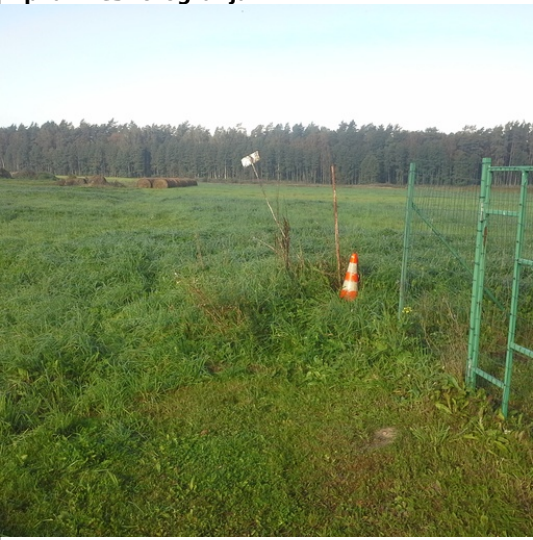
| <p><b>Punkta noformējums</b><br/> <input type="checkbox"/> (AV) Aizsargvāks   <input type="checkbox"/> (K) Aprakums, kupica<br/> <input type="checkbox"/> (N) Norādītājstabiņš   <input type="checkbox"/> (P) Piramīda<br/> <input type="checkbox"/> (S) Signāls (tornis)   <input type="checkbox"/> (SS) Signālstabs</p> <p><b>Redzamība</b> <input type="checkbox"/> Ir GP izmantojamība<br/> <b>Tiešā redzamība no GPS 0916:</b><br/> Nav tiešās redzamības punktu.</p> <p><b>Citas piezīmes:</b><br/> _____<br/> _____<br/> _____</p> | <p><b>Traucējumi punkta izmantošanā:</b><br/> <input type="checkbox"/> Punkts atrodas nožogotā teritorijā, nav pieejams bez īpašnieka atļaujas<br/> <input type="checkbox"/> Aizsargvāks nobīdīts, nevar nocentrēt   Markas augstums no zemes virsmas (norādīts ar 5cm precizitāti): -5(cm)<br/> <input type="checkbox"/> Traucē tuvumā esošs obj., nevar nocentrēt   <input type="checkbox"/> Punkts nošķiebts<br/> <input type="checkbox"/> Punkts applūst   <input type="checkbox"/> Bojāta marka<br/> <input type="checkbox"/> Punkts atrodas pārāk dziļi (-50cm)   <input type="checkbox"/> Markas urbums aizrūsējis<br/> Citi traucējumi punkta izmantošanā: Nav</p> |
