## Apsekošanas kartīte

| Vietējā ģeodēziskā tīkla punkts | |
|---|---|
| <p><b>Punkta nosaukums: 9119</b><br/> Punkta veids: grunts zīme (gz)<br/> Zīmes tips: g1-087</p> <p><b>Administratīvā adrese:</b> Bumbieru ceļš, _____,<br/> Jelgavas pilsēta</p> <p><b>Punkta atrašanās vietas apraksts:</b> Zaļajā zonā,<br/> ~45m uz R no dzīvojamās ēkas Nr.6 iebrauktuves.</p> | <p><b>Punkta stāvoklis</b><br/> <input checked="" type="checkbox"/> normāls   <input type="checkbox"/> neatrasts<br/> <input type="checkbox"/> bojāts   <input type="checkbox"/> iznīcināts<br/> Neatrašanas, iznīcināšanas iemesls:</p> <p><b>Veicamie darbi</b><br/> <input checked="" type="checkbox"/> Nav   <input type="checkbox"/> Aprakuma atjaunošana<br/> <input type="checkbox"/> Attīrīšana no apauguma   <input type="checkbox"/> Labot aizsargvāku<br/> <input type="checkbox"/> Uzstādīt norādītājstabiņu   <input type="checkbox"/> Markas urbuma atjaunošana   <input type="checkbox"/> Nozāgēt koku<br/> Citi veicamie darbi:</p> |

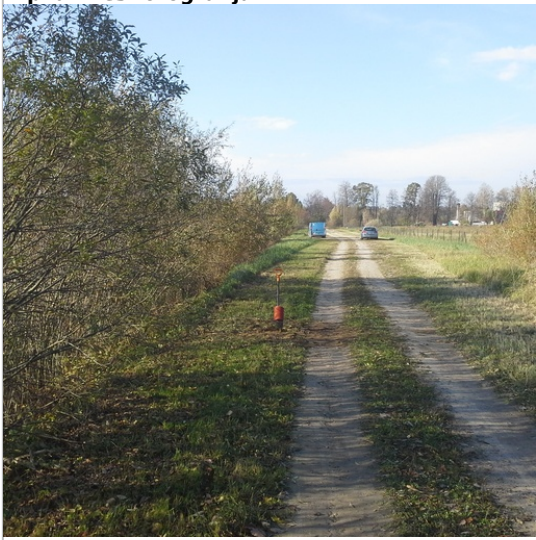
| Vietējā ģeodēziskā tīkla punkts | |
|---|---|
| <p><b>Punkta noformējums</b><br/> <input type="checkbox"/> (AV) Aizsargvāks   <input type="checkbox"/> (K) Aprakums, kupica<br/> <input type="checkbox"/> (N) Norādītājstabiņš   <input type="checkbox"/> (P) Piramīda<br/> <input type="checkbox"/> (S) Signāls (tornis)   <input type="checkbox"/> (SS) Signālstabs</p> <p><b>Redzamība</b> <input type="checkbox"/> Ir GP izmantojamība<br/> <b>Tiešā redzamība no 9119:</b><br/> 9204 148,5(m)<br/> 9203 166,4(m)</p> <p><b>Citas piezīmes:</b></p> | <p><b>Traucējumi punkta izmantošanā:</b><br/> <input type="checkbox"/> Punkts atrodas nožogotā teritorijā, nav pieejams bez īpašnieka atļaujas<br/> <input type="checkbox"/> Aizsargvāks nobīdīts, nevar nocentrēt   Markas augstums no zemes virsmas (norādīts ar 5cm precizitāti): -20(cm)<br/> <input type="checkbox"/> Traucē tuvumā esošs obj., nevar nocentrēt   <input type="checkbox"/> Punkts nošķiebits<br/> <input type="checkbox"/> Punkts applūst   <input type="checkbox"/> Bojāta marka<br/> <input type="checkbox"/> Punkts atrodas pārāk dziļi (-50cm)   <input type="checkbox"/> Markas urbums aizrūsējis<br/> Citi traucējumi punkta izmantošanā: Nav</p> |
