## Apsekošanas kartīte

### Vietējā ģeodēziskā tīkla punkts

#### Punkta nosaukums: 5054

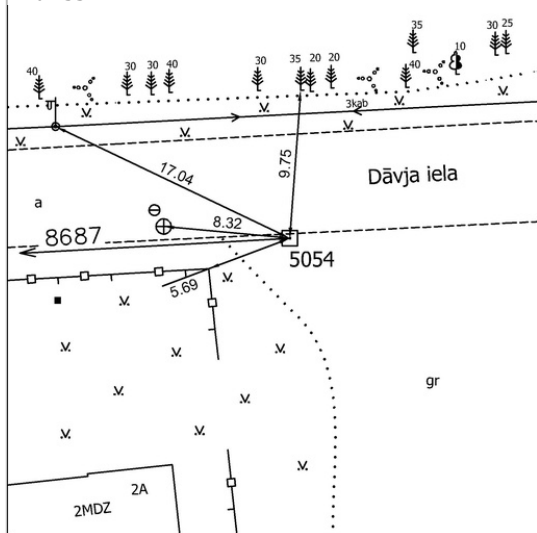
### Abriss

**Punkta atrašanās vietas apraksts:** ~40m uz R no Dāvja ielas un Valtera prospekta krustojuma.

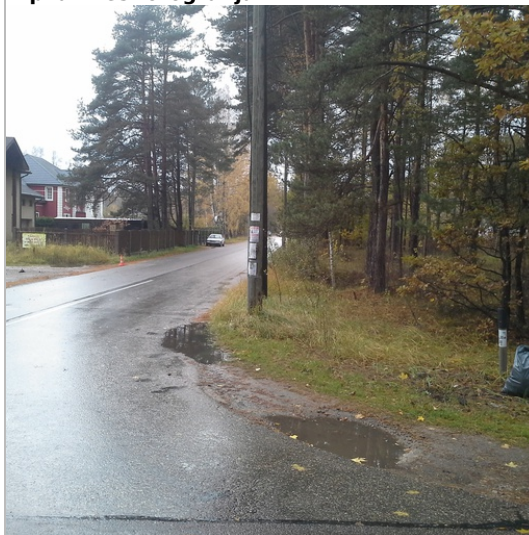
### Apkārtnes fotogrāfija

☒ normāls ☐ neatrasts

☒ Nav
