## Apsekošanas kartīte

### Vietējā geodēziskā tīkla punkts

#### Punkta nosaukums: 5054

**Administratīvā adrese:** Dāvja iela,

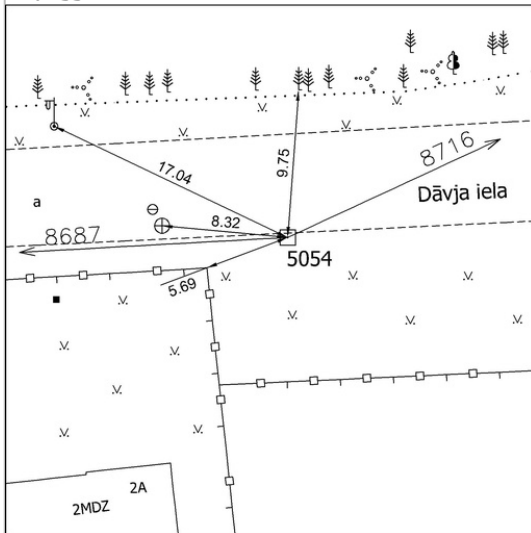
### Abriss

**Punkta atrašanās vietas apraksts:** ~40m uz R no Dāvja ielas un Valtera prospekta krustojuma. Pretī Valtera prospekts 22 k-1, brauktuves nomalē.

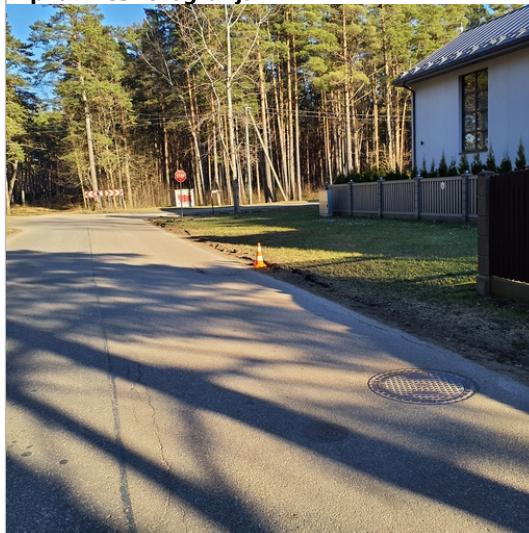
### Apkārtnes fotogrāfija

☒ normāls ☐ neatrasts

Citi traucējumi punkta izmantošanā: Nav

☒ Nav
