## Apsekošanas kartīte

| <b>Vietējā ģeodēziskā tīkla punkts</b> | |

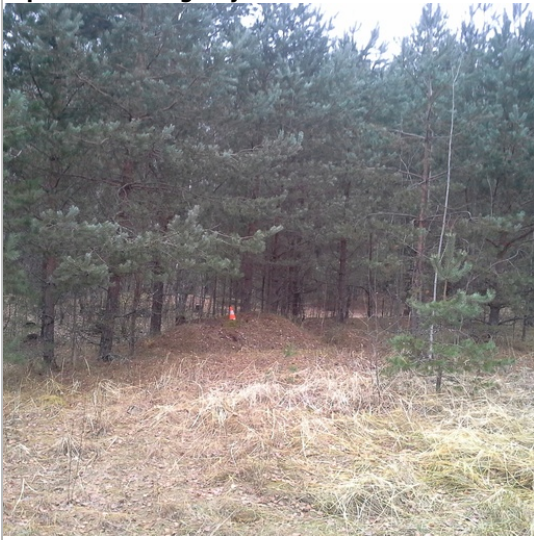
| <p><b>Punkta noformējums</b><br/> <input type="checkbox"/> (AV) Aizsargvāks   <input checked="" type="checkbox"/> (K) Aprakums, kupica<br/> <input type="checkbox"/> (N) Norādītājstabiņš   <input type="checkbox"/> (P) Piramīda<br/> <input type="checkbox"/> (S) Signāls (tornis)   <input type="checkbox"/> (SS) Signālstabs</p> <p><b>Redzamība</b> <input type="checkbox"/> Ir GP izmantojamība<br/> <b>Tiešā redzamība no 2:</b><br/> 6185 99,2(m)</p> <p><b>Citas piezīmes:</b><br/> _____<br/> _____<br/> _____</p> | <p><b>Traucējumi punkta izmantošanā:</b><br/> <input type="checkbox"/> Punkts atrodas nožogotā teritorijā, nav pieejams bez īpašnieka atļaujas<br/> <input type="checkbox"/> Aizsargvāks nobīdīts, nevar nocentrēt   Markas augstums no zemes virsmas (norādīts ar 5cm precizitāti): -30(cm)<br/> <input type="checkbox"/> Traucē tuvumā esošs obj., nevar nocentrēt   <input type="checkbox"/> Punkts nošķiepts<br/> <input type="checkbox"/> Punkts applūst   <input type="checkbox"/> Bojāta marka<br/> <input type="checkbox"/> Punkts atrodas pārāk dziļi (-50cm)   <input checked="" type="checkbox"/> Markas urbums aizrūsējis<br/> Citi traucējumi punkta izmantošanā: Nav</p> |
