## Apsekošanas kartīte

### Vietējā ģeodēziskā tīkla punkts

#### Punkta nosaukums: 6

**Punkta atrašanās vietas apraksts:** Daugavpils, Andreja Pumpura un Jātnieku ielu krustojumā ēkas Nr. 99 sienā.

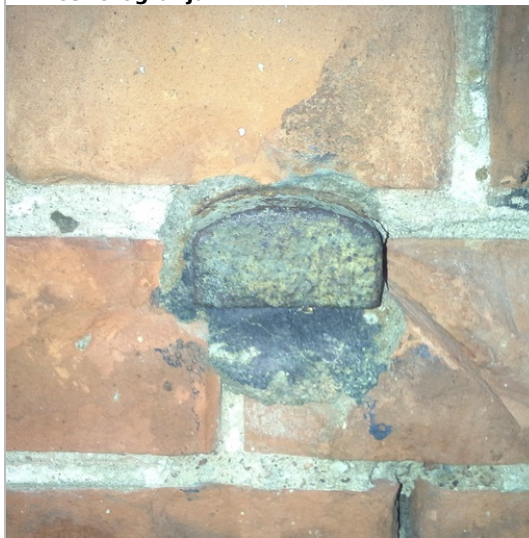
### Zīmes fotogrāfija

☒ normāls ☐ neatrasts

☒ Nav
