## Apsekošanas kartīte

| <b>Vietējā ģeodēziskā tīkla punkts</b> | |
| <b>Punkta nosaukums: 18</b><br>Punkta veids: grunts zīme (gz)<br>Zīmes tips: Nav<br><b>Administratīvā adrese:</b> _____,<br>_____,<br>Daugavpils pilsēta<br><b>Punkta atrašanās vietas apraksts:</b> Nav<br><br><b>Īpašnieks:</b> Ierobežotas pieejas informācija<br>_____<br>_____<br>_____<br>_____ | <b>Punkta stāvoklis</b><br><input type="checkbox"/> normāls <input type="checkbox"/> neatrasts<br><input type="checkbox"/> bojāts <input checked="" type="checkbox"/> iznīcināts<br>Neatrašanas, iznīcināšanas iemesls: veikta<br>samnieciskā darbība<br><b>Veicamie darbi</b><br><input checked="" type="checkbox"/> Nav <input type="checkbox"/> Aprakuma<br>atjaunošana<br><input type="checkbox"/> Attīrīšana no apauguma<br><input type="checkbox"/> Uzstādīt norādītājstabiņu <input type="checkbox"/> Labot aizsargvāku<br><input type="checkbox"/> Markas urbuma <input type="checkbox"/> Nozāgēt koku<br>atjaunošana<br>Citi veicamie darbi: |

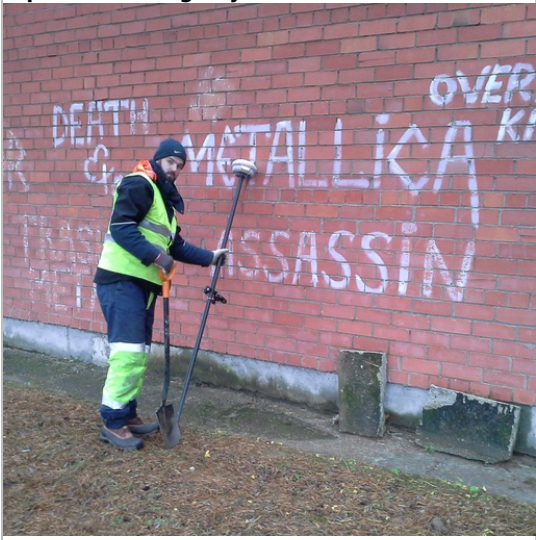
| <b>Punkta noformējums</b><br><input type="checkbox"/> (AV) Aizsargvāks <input type="checkbox"/> (K) Aprakums, kupica<br><input type="checkbox"/> (N) Norādītājstabiņš <input type="checkbox"/> (P) Piramīda<br><input type="checkbox"/> (S) Signāls (tornis) <input type="checkbox"/> (SS) Signālstabs<br><b>Redzamība</b> <input type="checkbox"/> Ir GP izmantojamība<br><b>Tiešā redzamība no 18:</b><br>Nav tiešās redzamības punktu.<br><b>Citas piezīmes:</b> punkta vietā ēka | <b>Traucējumi punkta izmantošanā:</b><br><input type="checkbox"/> Punkts atrodas nožogotā teritorijā, nav pieejams<br>bez īpašnieka atļaujas<br><input type="checkbox"/> Aizsargvāks nobīdīts, nevar<br>nocentrēt Markas augstums no zemes<br>virsmas (norādīts ar 5cm<br>precizitāti):<br><input type="checkbox"/> Traucē tuvumā<br>esošs obj., nevar<br>nocentrēt <input type="checkbox"/> Punkts nošķiebt<br><input type="checkbox"/> Punkts applūst <input type="checkbox"/> Bojāta marka<br><input type="checkbox"/> Punkts atrodas<br>pārāk dziļi (-50cm) <input type="checkbox"/> Markas urbums aizrūsējis<br>Citi traucējumi punkta izmantošanā: Nav |
