## Apsekošanas kartīte

| <b>Vietējā geodēziskā tīkla punkts</b> | |

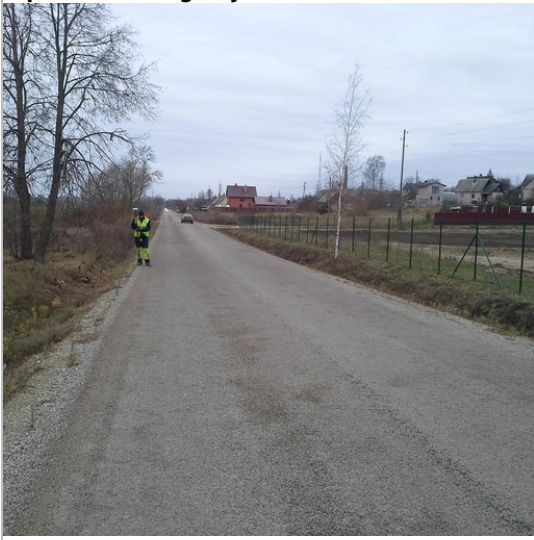
| <b>Punkta nosaukums: 41</b><br>Punkta veids: grunts zīme (gz)<br>Zīmes tips: Nav<br><b>Administratīvā adrese:</b> _____,<br>_____,<br>Daugavpils pilsēta<br><b>Punkta atrašanās vietas apraksts:</b> Nav<br><br><b>Īpašnieks:</b> Ierobežotas pieejas informācija<br>_____<br>_____<br>_____<br>_____ | <b>Punkta stāvoklis</b><br><input type="checkbox"/> normāls <input type="checkbox"/> neatrasts<br><input type="checkbox"/> bojāts <input checked="" type="checkbox"/> iznīcināts<br>Neatrašanas, iznīcināšanas iemesls: atrodas zem ceļa klātnes<br><b>Veicamie darbi</b><br><input checked="" type="checkbox"/> Nav <input type="checkbox"/> Aprakuma atjaunošana<br><input type="checkbox"/> Attīrīšana no apauguma<br><input type="checkbox"/> Uzstādīt norādītājstabiņu <input type="checkbox"/> Labot aizsargvāku<br><input type="checkbox"/> Markas urbuma atjaunošana <input type="checkbox"/> Nozāgēt koku<br>Citi veicamie darbi: |
| <b>Punkta noformējums</b><br><input type="checkbox"/> (AV) Aizsargvāks <input type="checkbox"/> (K) Aprakums, kupica<br><input type="checkbox"/> (N) Norādītājstabiņš <input type="checkbox"/> (P) Piramīda<br><input type="checkbox"/> (S) Signāls (tornis) <input type="checkbox"/> (SS) Signālstabs<br><b>Redzamība</b> <input type="checkbox"/> Ir GP izmantojamība<br><b>Tiešā redzamība no 41:</b><br>Nav tiešās redzamības punktu.<br><b>Citas piezīmes:</b> | <b>Traucējumi punkta izmantošanā:</b><br><input type="checkbox"/> Punkts atrodas nožogotā teritorijā, nav pieejams bez īpašnieka atļaujas<br><input type="checkbox"/> Aizsargvāks nobīdīts, nevar nocentrēt <span style="float: right;">Markas augstums no zemes virsmas (norādīts ar 5cm precizitāti):</span><br><input type="checkbox"/> Traucē tuvumā esošs obj., nevar nocentrēt <span style="float: right;"><input type="checkbox"/> Punkts nošķiebt</span><br><input type="checkbox"/> Punkts applūst <span style="float: right;"><input type="checkbox"/> Bojāta marka</span><br><input type="checkbox"/> Punkts atrodas pārāk dziļi (-50cm) <span style="float: right;"><input type="checkbox"/> Markas urbums aizrūsējis</span><br>Citi traucējumi punkta izmantošanā: Nav |
