## Apsekošanas kartīte

| Vietējā ģeodēziskā tīkla punkts | |

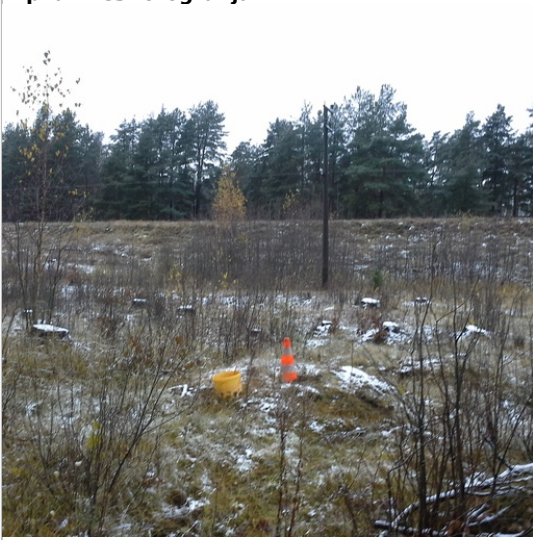
| Vietējā ģeodēziskā tīkla punkts | |
|---|---|
| <p><b>Punkta noformējums</b><br/> <input type="checkbox"/> (AV) Aizsargvāks   <input checked="" type="checkbox"/> (K) Aprakums, kupica<br/> <input type="checkbox"/> (N) Norādītājstabiņš   <input type="checkbox"/> (P) Piramīda<br/> <input type="checkbox"/> (S) Signāls (tornis)   <input type="checkbox"/> (SS) Signālstabs</p> <p><b>Redzamība</b> <input type="checkbox"/> Ir GP izmantojamība<br/> <b>Tiešā redzamība no 107:</b><br/> Nav tiešās redzamības punktu.</p> <p><b>Citas piezīmes:</b><br/> _____<br/> _____<br/> _____</p> | <p><b>Traucējumi punkta izmantošanā:</b><br/> <input type="checkbox"/> Punkts atrodas nožogotā teritorijā, nav pieejams bez īpašnieka atļaujas<br/> <input type="checkbox"/> Aizsargvāks nobīdīts, nevar nocentrēt   Markas augstums no zemes virsmas (norādīts ar 5cm precizitāti): -15(cm)<br/> <input type="checkbox"/> Traucē tuvumā esošs obj., nevar nocentrēt   <input type="checkbox"/> Punkts nošķiebts<br/> <input type="checkbox"/> Punkts applūst   <input type="checkbox"/> Bojāta marka<br/> <input type="checkbox"/> Punkts atrodas pārāk dziļi (-50cm)   <input checked="" type="checkbox"/> Markas urbums aizrūsējis<br/> Citi traucējumi punkta izmantošanā: Nav</p> |

| Vietējā ģeodēziskā tīkla punkts | |
|---|---|
| <p><b>Punkta nosaukums: 107</b><br/> Punkta veids: grunts zīme (gz)<br/> Zīmes tips: g1-103</p> <p><b>Administratīvā adrese:</b><br/> _____,<br/> _____,<br/> Daugavpils pilsēta</p> <p><b>Punkta atrašanās vietas apraksts:</b> Daugavpils, ~60m uz DA no dzelzceļa un ~650m uz ZA no Sīlikātu un Dundura ielu krustojuma.</p> <p><b>Īpašnieks:</b> Ierobežotas pieejas informācija<br/> _____<br/> _____<br/> _____<br/> _____</p> | <p><b>Punkta stāvoklis</b><br/> <input checked="" type="checkbox"/> normāls   <input type="checkbox"/> neatrasts<br/> <input type="checkbox"/> bojāts   <input type="checkbox"/> iznīcināts<br/> Neatrašanas, iznīcināšanas iemesls:<br/> <b>Veicamie darbi</b><br/> <input type="checkbox"/> Nav   <input checked="" type="checkbox"/> Aprakuma atjaunošana<br/> <input type="checkbox"/> Attīrīšana no apauguma   <input type="checkbox"/> Labot aizsargvāku<br/> <input type="checkbox"/> Uzstādīt norādītājstabiņu   <input type="checkbox"/> Markas urbuma atjaunošana   <input type="checkbox"/> Nozāgēt koku<br/> <input checked="" type="checkbox"/> Markas urbuma atjaunošana<br/> Citi veicamie darbi:</p> |
