## Apsekošanas kartīte

| <b>Punkta nosaukums: 163</b><br>Punkta veids: grunts zīme (gz)<br>Zīmes tips: Nav<br><b>Administratīvā adrese:</b> _____,<br>_____,<br>Daugavpils pilsēta<br><b>Punkta atrašanās vietas apraksts:</b> Nav<br><br><b>Īpašnieks:</b> Ierobežotas pieejas informācija<br>_____<br>_____<br>_____<br>_____ | <b>Punkta stāvoklis</b><br><input type="checkbox"/> normāls <input type="checkbox"/> neatrasts<br><input type="checkbox"/> bojāts <input checked="" type="checkbox"/> iznīcināts<br>Neatrašanas, iznīcināšanas iemesls: punktam norauta marka<br><b>Veicamie darbi</b><br><input checked="" type="checkbox"/> Nav <input type="checkbox"/> Aprakuma atjaunošana<br><input type="checkbox"/> Attīrīšana no apauguma<br><input type="checkbox"/> Uzstādīt norādītājstabiņu <input type="checkbox"/> Labot aizsargvāku<br><input type="checkbox"/> Markas urbuma atjaunošana <input type="checkbox"/> Nozāgēt koku<br>Citi veicamie darbi: |

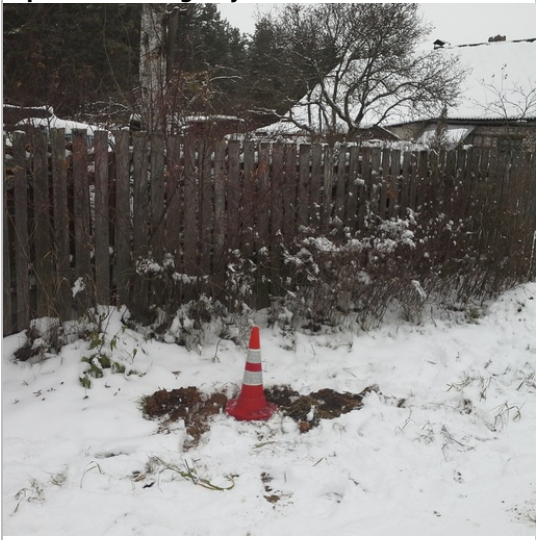
| <b>Punkta noformējums</b><br><input type="checkbox"/> (AV) Aizsargvāks <input type="checkbox"/> (K) Aprakums, kupica<br><input type="checkbox"/> (N) Norādītājstabiņš <input type="checkbox"/> (P) Piramīda<br><input type="checkbox"/> (S) Signāls (tornis) <input type="checkbox"/> (SS) Signālstabs<br><b>Redzamība</b> <input type="checkbox"/> Ir GP izmantojamība<br><b>Tiešā redzamība no 163:</b><br>Nav tiešās redzamības punktu.<br><b>Citas piezīmes:</b> | <b>Traucējumi punkta izmantošanā:</b><br><input type="checkbox"/> Punkts atrodas nožogotā teritorijā, nav pieejams bez īpašnieka atļaujas<br><input type="checkbox"/> Aizsargvāks nobīdīts, nevar nocentrēt <span style="float: right;">Markas augstums no zemes virsmas (norādīts ar 5cm precizitāti):</span><br><input type="checkbox"/> Traucē tuvumā esošs obj., nevar nocentrēt <span style="float: right;"><input type="checkbox"/> Punkts nošķiebt</span><br><input type="checkbox"/> Punkts applūst <span style="float: right;"><input type="checkbox"/> Bojāta marka</span><br><input type="checkbox"/> Punkts atrodas pārāk dziļi (-50cm) <span style="float: right;"><input type="checkbox"/> Markas urbums aizrūsējis</span><br>Citi traucējumi punkta izmantošanā: Nav |
