## Apsekošanas kartīte

| <p><b>Punkta nosaukums: 223</b><br/> Punkta veids: grunts zīme (gz)<br/> Zīmes tips: Nav</p> <p><b>Administratīvā adrese:</b><br/> _____,<br/> _____,</p> <p>Daugavpils pilsēta<br/> <b>Punkta atrašanās vietas apraksts:</b> Nav</p> | <p><b>Punkta stāvoklis</b><br/> <input type="checkbox"/> normāls <input type="checkbox"/> neatrasts<br/> <input type="checkbox"/> bojāts <input checked="" type="checkbox"/> iznīcināts<br/> Neatrašanas, iznīcināšanas iemesls: veikti celtniecības darbi</p> <p><b>Veicamie darbi</b><br/> <input checked="" type="checkbox"/> Nav <input type="checkbox"/> Aprakuma atjaunošana<br/> <input type="checkbox"/> Attīrīšana no apauguma<br/> <input type="checkbox"/> Uzstādīt norādītājstabiņu <input type="checkbox"/> Labot aizsargvāku<br/> <input type="checkbox"/> Markas urbuma atjaunošana <input type="checkbox"/> Nozāgēt koku<br/> Citi veicamie darbi:</p> |

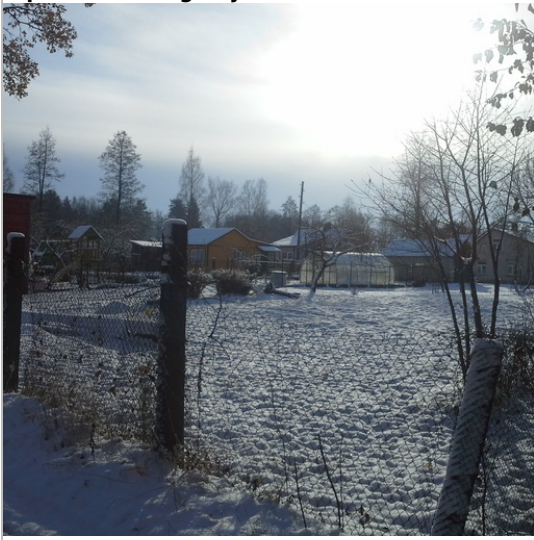
| <p><b>Abriss</b><br/> Nav sagatavots abrisss.</p> | <p><b>Apkārtnes fotogrāfija</b></p> |
