## Apsekošanas kartīte

| <p><b>Punkta nosaukums: 259</b><br/> Punkta veids: grunts zīme (gz)<br/> Zīmes tips: Nav</p> <p><b>Administratīvā adrese:</b><br/> _____,<br/> _____,</p> <p>Daugavpils pilsēta<br/> <b>Punkta atrašanās vietas apraksts:</b> Nav</p> | <p><b>Punkta stāvoklis</b><br/> <input type="checkbox"/> normāls <input type="checkbox"/> neatrasts<br/> <input type="checkbox"/> bojāts <input checked="" type="checkbox"/> iznīcināts<br/> Neatrašanas, iznīcināšanas iemesls: atrodas zem cietā seguma</p> <p><b>Veicamie darbi</b><br/> <input checked="" type="checkbox"/> Nav <input type="checkbox"/> Aprakuma atjaunošana<br/> <input type="checkbox"/> Attīrīšana no apauguma<br/> <input type="checkbox"/> Uzstādīt norādītājstabiņu <input type="checkbox"/> Labot aizsargvāku<br/> <input type="checkbox"/> Markas urbuma atjaunošana <input type="checkbox"/> Nozāgēt koku<br/> Citi veicamie darbi:</p> |

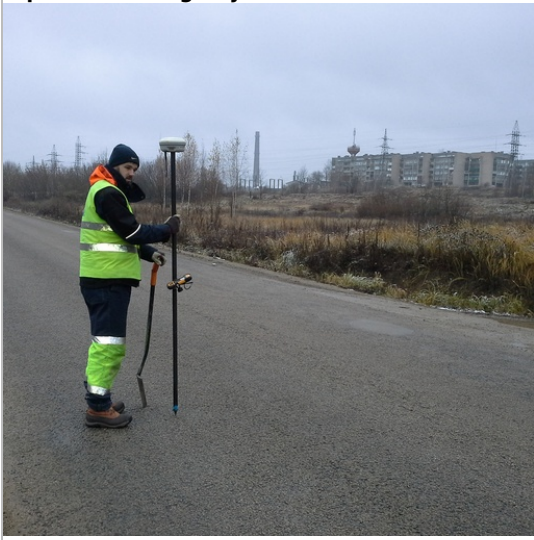
| <p><b>Abriss</b><br/> Nav sagatavots abrisss.</p> | <p><b>Apkārtnes fotogrāfija</b></p> |
