## Apsekošanas kartīte

### Vietējā ģeodēziskā tīkla punkts

#### Punkta nosaukums: 0289

**Punkta atrašanās vietas apraksts:** Daugavpils, Kaunas iela, ~40m uz Z ZR no Kaunas un Puškina ielu krustojuma, pretī dzīvojamai daudzstāvu mājai

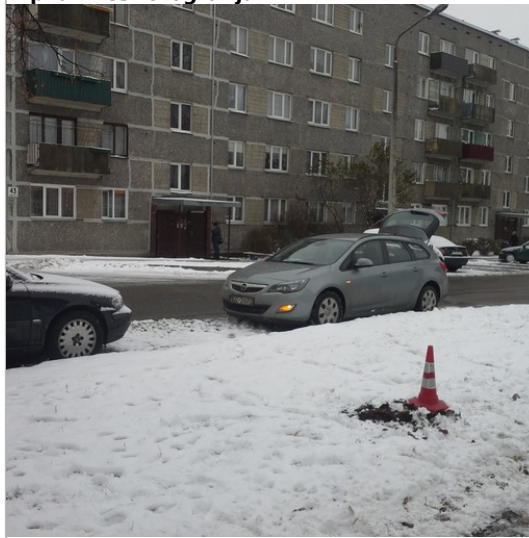
### Apkārtnes fotogrāfija

☒ Aizsargvāks nobīdīts, nevar nocentrēt

☒ Markas urbums aizrūsējis

☐ Uzstādīt norādītājstabiņu ☒ Labot aizsargvāku

☒ Markas urbuma atjaunošana
