## Apsekošanas kartīte

| <b>Vietējā geodēziskā tīkla punkts</b> | |
| <p><b>Punkta nosaukums: 328</b><br/> Punkta veids: grunts zīme (gz)<br/> Zīmes tips: Nav</p> <p><b>Administratīvā adrese:</b><br/> _____,<br/> _____,</p> <p>Daugavpils pilsēta<br/> <b>Punkta atrašanās vietas apraksts:</b> Nav</p> | <p><b>Punkta stāvoklis</b><br/> <input type="checkbox"/> normāls <input type="checkbox"/> neatrasts<br/> <input type="checkbox"/> bojāts <input checked="" type="checkbox"/> iznīcināts<br/> Neatrašanas, iznīcināšanas iemesls: veikta saimnieciskā darbība</p> <p><b>Veicamie darbi</b><br/> <input checked="" type="checkbox"/> Nav <input type="checkbox"/> Aprakuma atjaunošana<br/> <input type="checkbox"/> Attīrīšana no apauguma<br/> <input type="checkbox"/> Uzstādīt norādītājstabiņu <input type="checkbox"/> Labot aizsargvāku<br/> <input type="checkbox"/> Markas urbuma atjaunošana <input type="checkbox"/> Nozāgēt koku<br/> Citi veicamie darbi:</p> |

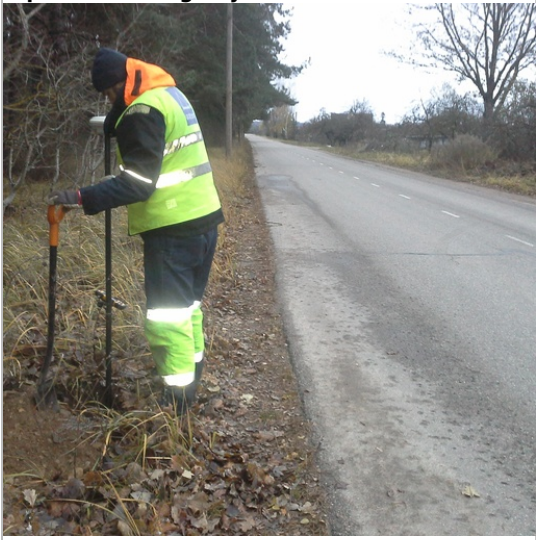
| <p><b>Abriss</b><br/> Nav sagatavots abrisss.</p> | <p><b>Apkārtnes fotogrāfija</b></p> |
