## Apsekošanas kartīte

### Vietējā ģeodēziskā tīkla punkts

#### Punkta nosaukums: 338

**Punkta atrašanās vietas apraksts:** Daugavpils, Vecpils iela, blakus dzīvojamās mājas teritorijai Nr. 44B.

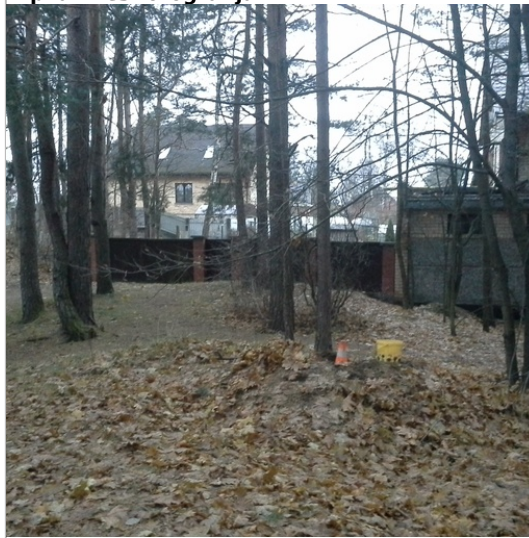
### Apkārtnes fotogrāfija

☒ normāls ☐ neatrasts

Markas augstums no zemes virsmas (norādīts ar 5cm precizitāti): -35(cm)

☒ Nav
