## Apsekošanas kartīte

| Vietējā ģeodēziskā tīkla punkts | |
|---|---|
| <p><b>Punkta nosaukums: 345</b><br/> Punkta veids: grunts zīme (gz)<br/> Zīmes tips: g1-099</p> <p><b>Administratīvā adrese:</b><br/> _____,<br/> _____,<br/> Daugavpils pilsēta</p> <p><b>Punkta atrašanās vietas apraksts:</b> Daugavpils,<br/> ~60m uz Z ZA no dzīvojamās mājas meža<br/> biezoknī, adrese Dunduru iela Nr. 15.</p> <p><b>Īpašnieks:</b> Ierobežotas pieejas informācija<br/> _____<br/> _____<br/> _____<br/> _____</p> | <p><b>Punkta stāvoklis</b><br/> <input checked="" type="checkbox"/> normāls   <input type="checkbox"/> neatrasts<br/> <input type="checkbox"/> bojāts   <input type="checkbox"/> iznīcināts<br/> Neatrašanas, iznīcināšanas iemesls:<br/> <b>Veicamie darbi</b><br/> <input type="checkbox"/> Nav   <input checked="" type="checkbox"/> Aprakuma atjaunošana<br/> <input type="checkbox"/> Attīrīšana no apauguma   <input type="checkbox"/> Labot aizsargvāku<br/> <input checked="" type="checkbox"/> Uztādīt norādītājstabiņu   <input type="checkbox"/> Labot aizsargvāku<br/> <input checked="" type="checkbox"/> Markas urbuma atjaunošana   <input type="checkbox"/> Nozāgēt koku<br/> Citi veicamie darbi:</p> |

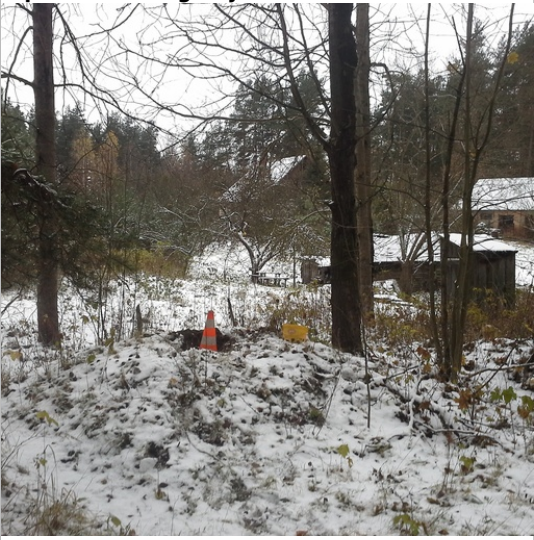
| Vietējā ģeodēziskā tīkla punkts | |
|---|---|
| <p><b>Punkta noformējums</b><br/> <input type="checkbox"/> (AV) Aizsargvāks   <input checked="" type="checkbox"/> (K) Aprakums, kupica<br/> <input type="checkbox"/> (N) Norādītājstabiņš   <input type="checkbox"/> (P) Piramīda<br/> <input type="checkbox"/> (S) Signāls (tornis)   <input type="checkbox"/> (SS) Signālstabs</p> <p><b>Redzamība</b> <input type="checkbox"/> Ir GP izmantojamība<br/> <b>Tiešā redzamība no 345:</b><br/> Nav tiešās redzamības punktu.</p> <p><b>Citas piezīmes:</b><br/> _____<br/> _____<br/> _____</p> | <p><b>Traucējumi punkta izmantošanā:</b><br/> <input type="checkbox"/> Punkts atrodas nožogotā teritorijā, nav pieejams bez īpašnieka atļaujas<br/> <input type="checkbox"/> Aizsargvāks nobīdīts, nevar nocentrēt   Markas augstums no zemes virsmas (norādīts ar 5cm precizitāti): -35(cm)<br/> <input type="checkbox"/> Traucē tuvumā esošs obj., nevar nocentrēt   <input type="checkbox"/> Punkts nošķiebts<br/> <input type="checkbox"/> Punkts applūst   <input type="checkbox"/> Bojāta marka<br/> <input type="checkbox"/> Punkts atrodas pārāk dziļi (-50cm)   <input checked="" type="checkbox"/> Markas urbums aizrūsējis<br/> Citi traucējumi punkta izmantošanā: Nav</p> |
