## Apsekošanas kartīte

### Vietējā ģeodēziskā tīkla punkts

#### Punkta nosaukums: 360

**Punkta atrašanās vietas apraksts:** Daugavpils, ~130m uz ZR no Dunduru un Stiklu ielu krustojuma.

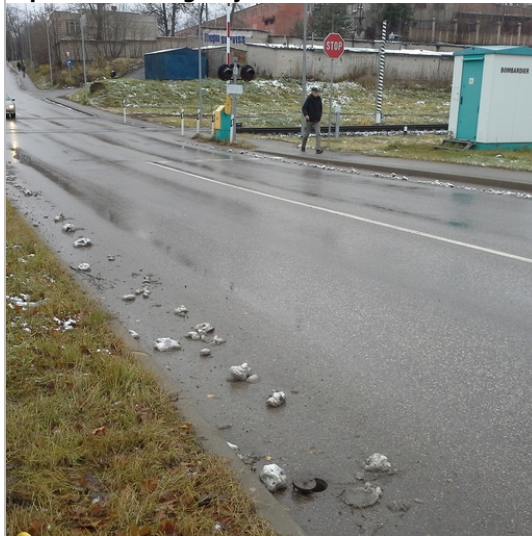
#### Apkārtnes fotogrāfija

☒ bojāts ☐ iznīcināts

Citi traucējumi punkta izmantošanā: Uztādīts nepiemērots aizsargvāks, nav iespējams attīrīt marku

Citi veicamie darbi: Uztādīt atbilstošu aizsargvāku ar diametru ne mazāk kā 160mm.
