## Apsekošanas kartīte

| <b>Vietējā ģeodēziskā tīkla punkts</b> | |

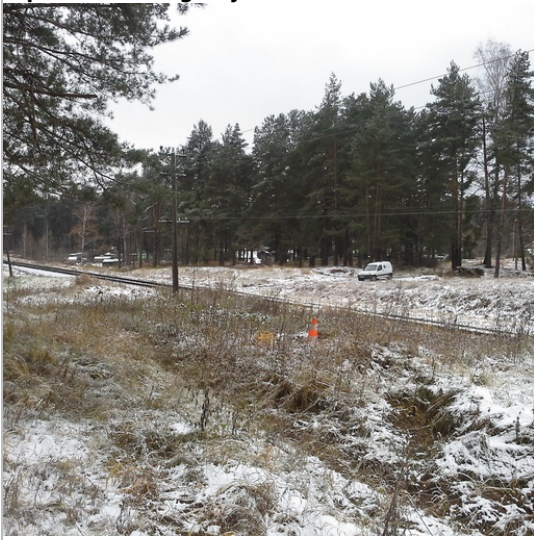
| <p><b>Punkta noformējums</b><br/> <input type="checkbox"/> (AV) Aizsargvāks   <input checked="" type="checkbox"/> (K) Aprakums, kupica<br/> <input type="checkbox"/> (N) Norādītājstabiņš   <input type="checkbox"/> (P) Piramīda<br/> <input type="checkbox"/> (S) Signāls (tornis)   <input type="checkbox"/> (SS) Signālstabs</p> <p><b>Redzamība</b> <input type="checkbox"/> Ir GP izmantojamība<br/> <b>Tiešā redzamība no 381:</b><br/> Nav tiešās redzamības punktu.<br/> <b>Citas piezīmes:</b><br/> _____<br/> _____<br/> _____</p> | <p><b>Traucējumi punkta izmantošanā:</b><br/> <input type="checkbox"/> Punkts atrodas nožogotā teritorijā, nav pieejams bez īpašnieka atļaujas<br/> <input type="checkbox"/> Aizsargvāks nobīdīts, nevar nocentrēt   Markas augstums no zemes virsmas (norādīts ar 5cm precizitāti): -20(cm)<br/> <input type="checkbox"/> Traucē tuvumā esošs obj., nevar nocentrēt   <input type="checkbox"/> Punkts nošķiebts<br/> <input type="checkbox"/> Punkts applūst   <input type="checkbox"/> Bojāta marka<br/> <input type="checkbox"/> Punkts atrodas pārāk dziļi (-50cm)   <input checked="" type="checkbox"/> Markas urbums aizrūsējis<br/> Citi traucējumi punkta izmantošanā: Nav</p> |
