## Apsekošanas kartīte

| <b>Vietējā ģeodēziskā tīkla punkts</b> | |
| <p><b>Punkta nosaukums: 393</b><br/> Punkta veids: grunts zīme (gz)<br/> Zīmes tips: Nav</p> <p><b>Administratīvā adrese:</b><br/> _____,<br/> _____,</p> <p>Daugavpils pilsēta<br/> <b>Punkta atrašanās vietas apraksts:</b> Nav</p> | <p><b>Punkta stāvoklis</b><br/> <input type="checkbox"/> normāls <input type="checkbox"/> neatrasts<br/> <input type="checkbox"/> bojāts <input checked="" type="checkbox"/> iznīcināts<br/> Neatrašanas, iznīcināšanas iemesls: veikta saimnieciskā darbība</p> <p><b>Veicamie darbi</b><br/> <input checked="" type="checkbox"/> Nav <input type="checkbox"/> Aprakuma atjaunošana<br/> <input type="checkbox"/> Attīrīšana no apauguma<br/> <input type="checkbox"/> Uzstādīt norādītājstabiņu <input type="checkbox"/> Labot aizsargvāku<br/> <input type="checkbox"/> Markas urbuma atjaunošana <input type="checkbox"/> Nozāgēt koku<br/> Citi veicamie darbi:</p> |

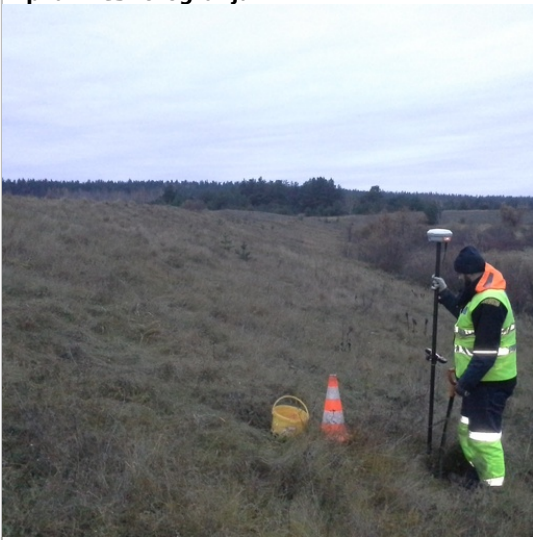
| <p><b>Punkta noformējums</b><br/> <input type="checkbox"/> (AV) Aizsargvāks <input type="checkbox"/> (K) Aprakums, kupica<br/> <input type="checkbox"/> (N) Norādītājstabiņš <input type="checkbox"/> (P) Piramīda<br/> <input type="checkbox"/> (S) Signāls (tornis) <input type="checkbox"/> (SS) Signālstabs</p> <p><b>Redzamība</b> <input type="checkbox"/> Ir GP izmantojamība<br/> <b>Tiešā redzamība no 393:</b><br/> Nav tiešās redzamības punktu.</p> <p><b>Citas piezīmes:</b><br/> _____<br/> _____<br/> _____</p> | <p><b>Traucējumi punkta izmantošanā:</b><br/> <input type="checkbox"/> Punkts atrodas nožogotā teritorijā, nav pieejams bez īpašnieka atļaujas<br/> <input type="checkbox"/> Aizsargvāks nobīdīts, nevar nocentrēt      Markas augstums no zemes virsmas (norādīts ar 5cm precizitāti):<br/> <input type="checkbox"/> Traucē tuvumā esošs obj., nevar nocentrēt <input type="checkbox"/> Punkts nošķiebt<br/> <input type="checkbox"/> Punkts applūst <input type="checkbox"/> Bojāta marka<br/> <input type="checkbox"/> Punkts atrodas pārāk dziļi (-50cm) <input type="checkbox"/> Markas urbums aizrūsējis<br/> Citi traucējumi punkta izmantošanā: Nav</p> |
