## Apsekošanas kartīte

| <b>Vietējā ģeodēziskā tīkla punkts</b> | |

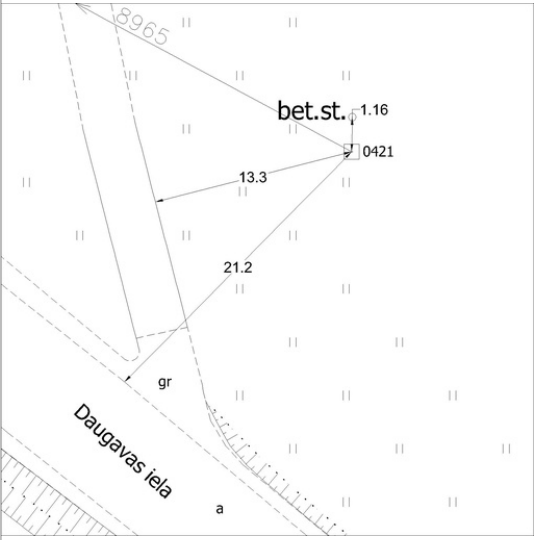
| <p><b>Punkta nosaukums: 0421</b><br/> Punkta veids: grunts zīme (gz)<br/> Zīmes tips: g1-087</p> <p><b>Administratīvā adrese:</b><br/> _____,<br/> _____,</p> <p>Daugavpils pilsēta<br/> <b>Punkta atrašanās vietas apraksts:</b> Daugavpils,<br/> Daugavas iela, ~470m uz ZR no Daugavas un<br/> Ceriņu ielu krustojuma un ~150m uz Z ZR no<br/> _____</p> <p><b>Īpašnieks:</b> Ierobežotas pieejas informācija<br/> _____<br/> _____<br/> _____<br/> _____</p> | <p><b>Punkta stāvoklis</b><br/> <input checked="" type="checkbox"/> normāls   <input type="checkbox"/> neatrasts<br/> <input type="checkbox"/> bojāts   <input type="checkbox"/> iznīcināts<br/> Neatrašanas, iznīcināšanas iemesls:<br/> <b>Veicamie darbi</b><br/> <input checked="" type="checkbox"/> Nav   <input type="checkbox"/> Aprakuma atjaunošana<br/> <input type="checkbox"/> Attīrīšana no apauguma   <input type="checkbox"/> Labot aizsargvāku<br/> <input type="checkbox"/> Uzstādīt norādītājstabiņu   <input type="checkbox"/> Markas urbuma atjaunošana<br/> <input type="checkbox"/> Markas urbuma atjaunošana   <input type="checkbox"/> Nozāgēt koku<br/> Citi veicamie darbi:</p> |

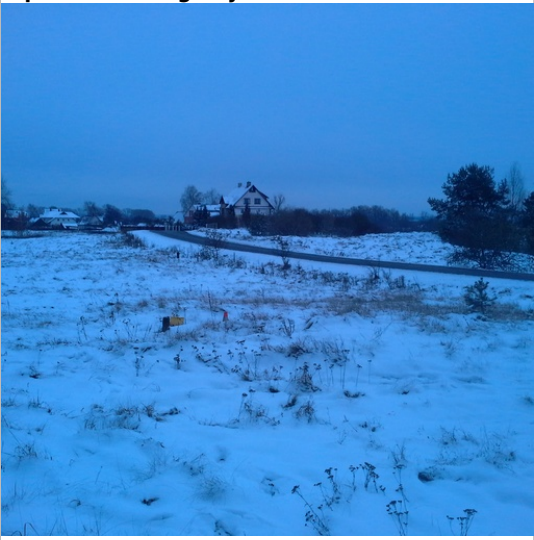
| <p><b>Punkta noformējums</b><br/> <input type="checkbox"/> (AV) Aizsargvāks   <input type="checkbox"/> (K) Aprakums, kupica<br/> <input checked="" type="checkbox"/> (N) Norādītājstabiņš   <input type="checkbox"/> (P) Piramīda<br/> <input type="checkbox"/> (S) Signāls (tornis)   <input type="checkbox"/> (SS) Signālstabs</p> <p><b>Redzamība</b> <input type="checkbox"/> Ir GP izmantojamība<br/> <b>Tiešā redzamība no 0421:</b><br/> Nav tiešās redzamības punktu.<br/> <b>Citas piezīmes:</b></p> | <p><b>Traucējumi punkta izmantošanā:</b><br/> <input type="checkbox"/> Punkts atrodas nožogotā teritorijā, nav pieejams bez īpašnieka atļaujas<br/> <input type="checkbox"/> Aizsargvāks nobīdīts, nevar nocentrēt   Markas augstums no zemes virsmas (norādīts ar 5cm precizitāti): -20(cm)<br/> <input type="checkbox"/> Traucē tuvumā esošs obj., nevar nocentrēt   <input type="checkbox"/> Punkts nošķiepts<br/> <input type="checkbox"/> Punkts applūst   <input type="checkbox"/> Bojāta marka<br/> <input type="checkbox"/> Punkts atrodas pārāk dziļi (-50cm)   <input type="checkbox"/> Markas urbums aizrūsējis<br/> Citi traucējumi punkta izmantošanā: Nav</p> |
