## Apsekošanas kartīte

| <p><b>Punkta nosaukums: 463</b><br/> Punkta veids: grunts zīme (gz)<br/> Zīmes tips: Nav</p> <p><b>Administratīvā adrese:</b><br/> _____,<br/> _____,<br/> Daugavpils pilsēta</p> <p><b>Punkta atrašanās vietas apraksts:</b> Nav</p> | <p><b>Punkta stāvoklis</b><br/> <input type="checkbox"/> normāls <input type="checkbox"/> neatrasts<br/> <input type="checkbox"/> bojāts <input checked="" type="checkbox"/> iznīcināts<br/> Neatrašanas, iznīcināšanas iemesls: veikta saimnieciskā darbība</p> <p><b>Veicamie darbi</b><br/> <input checked="" type="checkbox"/> Nav <input type="checkbox"/> Aprakuma atjaunošana<br/> <input type="checkbox"/> Attīrīšana no apauguma<br/> <input type="checkbox"/> Uzstādīt norādītājstabiņu <input type="checkbox"/> Labot aizsargvāku<br/> <input type="checkbox"/> Markas urbuma atjaunošana <input type="checkbox"/> Nozāgēt koku<br/> Citi veicamie darbi:</p> |

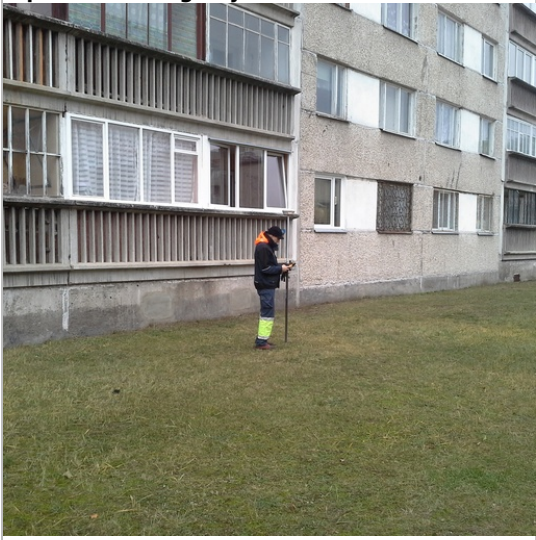
| <p><b>Abriss</b><br/> Nav sagatavots abrisss.</p> | <p><b>Apkārtnes fotogrāfija</b></p> |
