## Apsekošanas kartīte

### Vietējā ģeodēziskā tīkla punkts

#### Punkta nosaukums: 0588

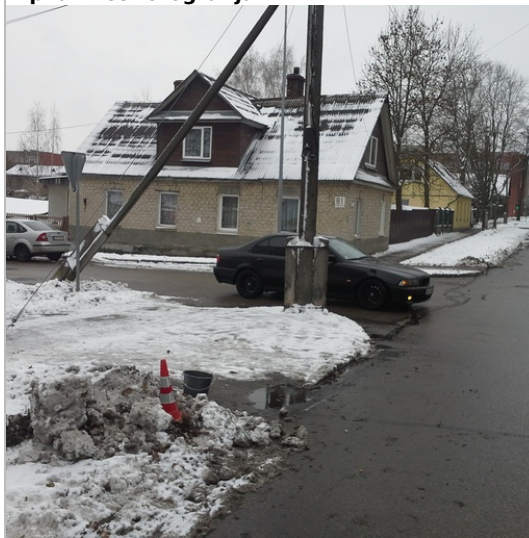
### Apkārtnes fotogrāfija

☐ Punkts atrodas nožogotā teritorijā, nav pieejams bez īpašnieka atļaujas  
☐ Aizsargvāks nobīdīts, nevar nocentrēt Markas augstums no zemes virsmas (norādīts ar 5cm precizitāti): -10(cm)  
☐ Traucē tuvumā esošs obj., nevar nocentrēt ☐ Punkts nošķiebts  
☐ Punkts applūst ☐ Bojāta marka  
☐ Punkts atrodas pārāk dziļi (-50cm) ☒ Markas urbums aizrūsējis  
Citi traucējumi punkta izmantošanā: Nav

☐ Nav ☐ Aprakuma atjaunošana  
☐ Attīrīšana no apauguma  
☐ Uzstādīt norādītājstabiņu ☒ Labot aizsargvāku  
☒ Markas urbuma atjaunošana ☐ Nozāgēt koku  
Citi veicamie darbi:
