## Apsekošanas kartīte

| <b>Vietējā ģeodēziskā tīkla punkts</b> | |
| <p><b>Punkta nosaukums: 0589</b><br/> Punkta veids: grunts zīme (gz)<br/> Zīmes tips: g1-087</p> <p><b>Administratīvā adrese:</b><br/> _____,<br/> _____,</p> <p>Daugavpils pilsēta<br/> <b>Punkta atrašanās vietas apraksts:</b> Daugavpils, atrodas zem elektrolīnijas, ~220m uz D DA no Apšu ielas Nr.28 dzīvojamās mājas.</p> <p><b>Īpašnieks:</b> Ierobežotas pieejas informācija<br/> _____<br/> _____<br/> _____<br/> _____</p> | <p><b>Punkta stāvoklis</b><br/> <input checked="" type="checkbox"/> normāls   <input type="checkbox"/> neatrasts<br/> <input type="checkbox"/> bojāts   <input type="checkbox"/> iznīcināts<br/> Neatrašanas, iznīcināšanas iemesls:</p> <p><b>Veicamie darbi</b><br/> <input checked="" type="checkbox"/> Nav   <input type="checkbox"/> Aprakuma atjaunošana<br/> <input type="checkbox"/> Attīrīšana no apauguma   <input type="checkbox"/> Labot aizsargvāku<br/> <input type="checkbox"/> Uzstādīt norādītājstabiņu   <input type="checkbox"/> Markas urbuma atjaunošana   <input type="checkbox"/> Nozāgēt koku<br/> Citi veicamie darbi:</p> |

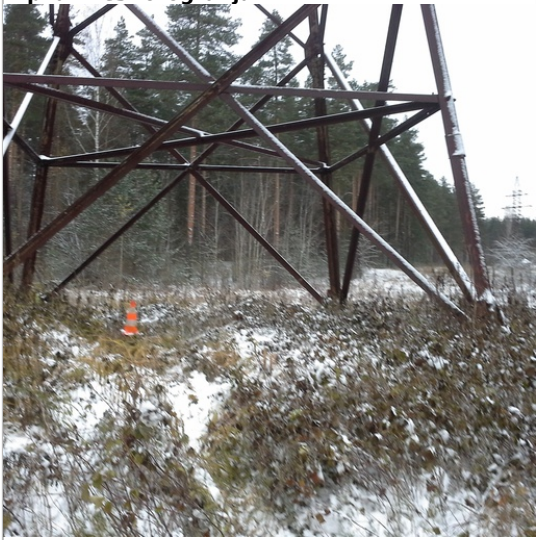
| <p><b>Punkta noformējums</b><br/> <input type="checkbox"/> (AV) Aizsargvāks   <input type="checkbox"/> (K) Aprakums, kupica<br/> <input checked="" type="checkbox"/> (N) Norādītājstabiņš   <input type="checkbox"/> (P) Piramīda<br/> <input type="checkbox"/> (S) Signāls (tornis)   <input type="checkbox"/> (SS) Signālstabs</p> <p><b>Redzamība</b> <input type="checkbox"/> Ir GP izmantojamība<br/> <b>Tiešā redzamība no 0589:</b><br/> Nav tiešās redzamības punktu.</p> <p><b>Citas piezīmes:</b><br/> _____<br/> _____</p> | <p><b>Traucējumi punkta izmantošanā:</b><br/> <input type="checkbox"/> Punkts atrodas nožogotā teritorijā, nav pieejams bez īpašnieka atļaujas<br/> <input type="checkbox"/> Aizsargvāks nobīdīts, nevar nocentrēt   Markas augstums no zemes virsmas (norādīts ar 5cm precizitāti): -15(cm)<br/> <input type="checkbox"/> Traucē tuvumā esošs obj., nevar nocentrēt   <input type="checkbox"/> Punkts nošķiebts<br/> <input type="checkbox"/> Punkts applūst   <input type="checkbox"/> Bojāta marka<br/> <input type="checkbox"/> Punkts atrodas pārāk dziļi (-50cm)   <input type="checkbox"/> Markas urbums aizrūsējis<br/> Citi traucējumi punkta izmantošanā: Nav</p> |
