## Apsekošanas kartīte

### Vietējā ģeodēziskā tīkla punkts

#### Punkta nosaukums: 0596

**Punkta atrašanās vietas apraksts:** Daugavpils, Vasarnīcas un Priedaines ielu krustojumā, blakus tramvaja slīdēm.

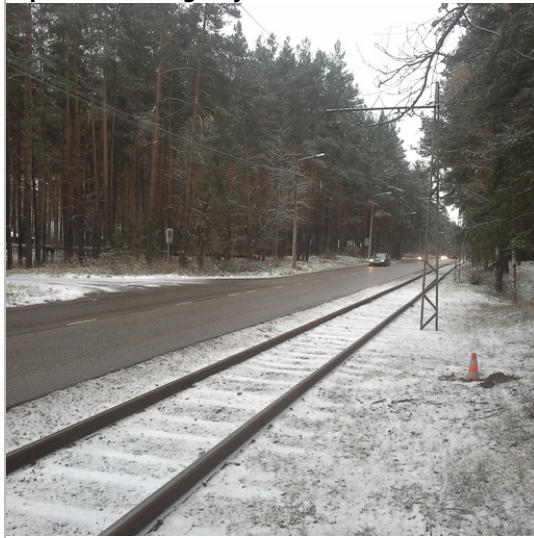
### Apkārtnes fotogrāfija

#### Punkta stāvoklis

☒ normāls ☐ neatrasts

| <input type="checkbox"/> Aizsargvāks nobīdīts, nevar nocentrēt | Markas augstums no zemes virsmas (norādīts ar 5cm precizitāti): -20(cm) |
| <input type="checkbox"/> Punkts atrodas pārāk dziļi (-50cm) | <input checked="" type="checkbox"/> Markas urbums aizrūsējis |

| <input checked="" type="checkbox"/> Uzstādīt norādītājstabiņu | <input type="checkbox"/> Labot aizsargvāku |
| <input checked="" type="checkbox"/> Markas urbuma atjaunošana | <input type="checkbox"/> Nozāgēt koku |
