## Apsekošanas kartīte

| <p><b>Punkta nosaukums: 0633</b><br/> Punkta veids: grunts zīme (gz)<br/> Zīmes tips: Nav</p> <p><b>Administratīvā adrese:</b><br/> _____,<br/> _____,</p> <p>Daugavpils pilsēta<br/> <b>Punkta atrašanās vietas apraksts:</b> Nav</p> | <p><b>Punkta stāvoklis</b><br/> <input type="checkbox"/> normāls <input type="checkbox"/> neatrasts<br/> <input type="checkbox"/> bojāts <input checked="" type="checkbox"/> iznīcināts<br/> Neatrašanas, iznīcināšanas iemesls: veikta saimnieciskā darbība</p> <p><b>Veicamie darbi</b><br/> <input checked="" type="checkbox"/> Nav <input type="checkbox"/> Aprakuma atjaunošana<br/> <input type="checkbox"/> Attīrīšana no apauguma<br/> <input type="checkbox"/> Uzstādīt norādītājstabiņu <input type="checkbox"/> Labot aizsargvāku<br/> <input type="checkbox"/> Markas urbuma atjaunošana <input type="checkbox"/> Nozāgēt koku<br/> Citi veicamie darbi:</p> |

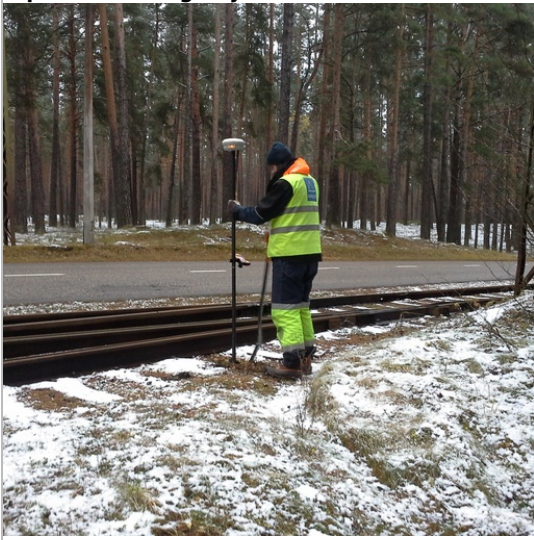
| <p><b>Abriss</b><br/> Nav sagatavots abrisss.</p> | <p><b>Apkārtnes fotogrāfija</b></p> |
