## Apsekošanas kartīte

| <b>Vietējā ģeodēziskā tīkla punkts</b> | |

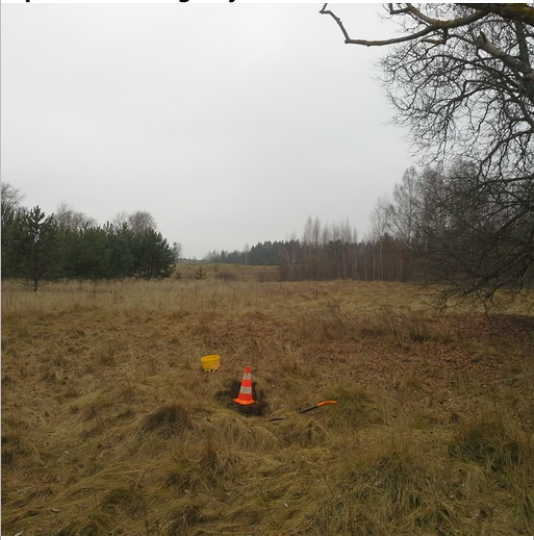
| <p><b>Punkta noformējums</b><br/> <input type="checkbox"/> (AV) Aizsargvāks   <input checked="" type="checkbox"/> (K) Aprakums, kupica<br/> <input type="checkbox"/> (N) Norādītājstabiņš   <input type="checkbox"/> (P) Piramīda<br/> <input type="checkbox"/> (S) Signāls (tornis)   <input type="checkbox"/> (SS) Signālstabs</p> <p><b>Redzamība</b> <input checked="" type="checkbox"/> Ir GP izmantojamība<br/> <b>Tiešā redzamība no 891:</b><br/> Nav tiešās redzamības punktu.</p> <p><b>Citas piezīmes:</b></p> | <p><b>Traucējumi punkta izmantošanā:</b><br/> <input type="checkbox"/> Punkts atrodas nožogotā teritorijā, nav pieejams bez īpašnieka atļaujas<br/> <input type="checkbox"/> Aizsargvāks nobīdīts, nevar nocentrēt   Markas augstums no zemes virsmas (norādīts ar 5cm precizitāti): -20(cm)<br/> <input type="checkbox"/> Traucē tuvumā esošs obj., nevar nocentrēt   <input type="checkbox"/> Punkts nošķiebts<br/> <input type="checkbox"/> Punkts applūst   <input type="checkbox"/> Bojāta marka<br/> <input type="checkbox"/> Punkts atrodas pārāk dziļi (-50cm)   <input checked="" type="checkbox"/> Markas urbums aizrūsējis<br/> Citi traucējumi punkta izmantošanā: Nav</p> |
