## Apsekošanas kartīte

| <p><b>Punkta nosaukums: 0916</b><br/> Punkta veids: nivelēšanas sienas repers (sr)<br/> Zīmes tips: sr-008</p> <p><b>Administratīvā adrese:</b><br/> _____,<br/> _____,<br/> Daugavpils pilsēta</p> <p><b>Punkta atrašanās vietas apraksts:</b> Daugavpils, Malu ielas Nr. 33 daudzstāvu ēkas sienā.</p> <p><b>Īpašnieks:</b> Ierobežotas pieejas informācija<br/> _____<br/> _____<br/> _____<br/> _____</p> | <p><b>Punkta stāvoklis</b><br/> <input checked="" type="checkbox"/> normāls   <input type="checkbox"/> neatrasts<br/> <input type="checkbox"/> bojāts   <input type="checkbox"/> iznīcināts<br/> Neatrašanas, iznīcināšanas iemesls:<br/> <b>Veicamie darbi</b><br/> <input checked="" type="checkbox"/> Nav   <input type="checkbox"/> Aprakuma atjaunošana<br/> <input type="checkbox"/> Attīrīšana no apauguma   <input type="checkbox"/> Labot aizsargvāku<br/> <input type="checkbox"/> Uztādīt norādītājstabiņu   <input type="checkbox"/> Markas urbuma atjaunošana   <input type="checkbox"/> Nozāgēt koku<br/> Citi veicamie darbi:</p> |

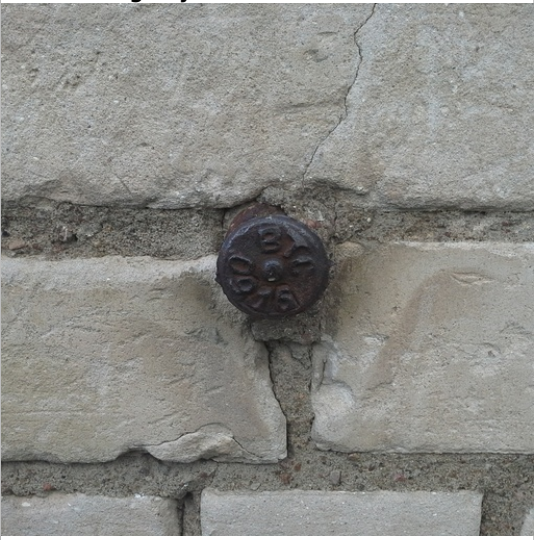
| <p><b>Punkta noformējums</b><br/> <input type="checkbox"/> (AV) Aizsargvāks   <input type="checkbox"/> (K) Aprakums, kupica<br/> <input type="checkbox"/> (N) Norādītājstabiņš   <input type="checkbox"/> (P) Piramīda<br/> <input type="checkbox"/> (S) Signāls (tornis)   <input type="checkbox"/> (SS) Signālstabs</p> <p><b>Redzamība</b> <input type="checkbox"/> Ir GP izmantojamība<br/> <b>Tiešā redzamība no 0916:</b><br/> Nav tiešās redzamības punktu.</p> <p><b>Citas piezīmes:</b><br/> _____<br/> _____<br/> _____</p> | <p><b>Traucējumi punkta izmantošanā:</b><br/> <input type="checkbox"/> Punkts atrodas nožogotā teritorijā, nav pieejams bez īpašnieka atļaujas<br/> <input type="checkbox"/> Aizsargvāks nobīdīts, nevar nocentrēt   Markas augstums no zemes virsmas (norādīts ar 5cm precizitāti): +110(cm)<br/> <input type="checkbox"/> Traucē tuvumā esošs obj., nevar nocentrēt   <input type="checkbox"/> Punkts nošķiebts<br/> <input type="checkbox"/> Punkts applūst   <input type="checkbox"/> Bojāta marka<br/> <input type="checkbox"/> Punkts atrodas pārāk dziļi (-50cm)   <input type="checkbox"/> Markas urbums aizrūsējis<br/> Citi traucējumi punkta izmantošanā: Nav</p> |
